UNIVERSIDADE FEDERAL DO ESPÍRITO SANTO  
SUPERINTENDÊNCIA DE INFRAESTRUTURA  
DIRETORIA DE PLANEJAMENTO FÍSICO  
COORDENAÇÃO DE PROJETOS E ORÇAMENTOS

**LAUDO DE ACESSIBILIDADE**  
**CEMUNI 3 - CENTRO DE ARTES- 22**  
**CAMPUS GOIABEIRAS**

Vistoria realizada em 20/01/2025, por Joycy Pereira Nascimento, nos sanitários, estacionamento, passeios, salas, circulações e auditório do Cemuni 3, do Centro de Artes localizada no campus de Goiabeiras na Universidade Federal do Espírito Santo (UFES), em que se verifica a acessibilidade para pessoas com deficiência.

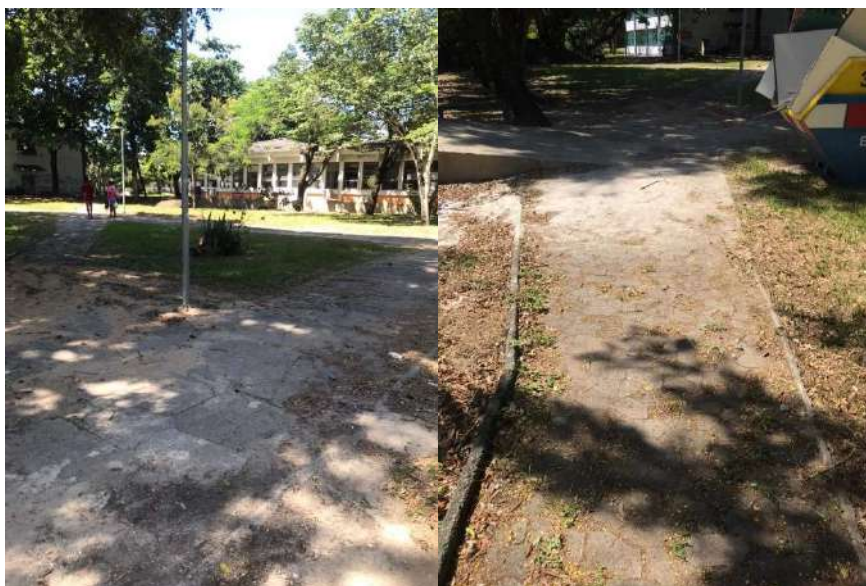
Calçadas e passeios. Fonte: Autor do laudo.

O passeio encontra-se com dimensão confortável para o trânsito, contudo apresenta superfície desnivelada e com fissuras no piso.

- Não existe indicação do prédio nos acessos, apenas em pontos da edificação e o mesmo não apresenta texto em relevo e não indica os acessos;
- Presença de vegetação no meio do percurso e acesso;
- O trajeto possui desníveis sem tratamento adequado;
- Não há suporte tátil no passeio para facilitar a identificação para pessoas com restrição visual, conforme NBR 16537:2016;

- Criação de calçadas e passeios que chegam à edificação, providenciando largura mínima faixa livre de 1,20m conforme NBR 9050:2020 e que as mesmas sejam acessos e rotas acessíveis.

- Utilizar-se de piso direcional tátil e de alerta ao longo do passeio para circulação e orientação dos usuários conforme NBR 16537:2024; E conforme orientação e padronização da equipe DPF, se limite com jardins usar piso direcional, na cor azul, no centro, em limites de estacionamentos ou semelhantes usar o piso de alerta, em vermelho.

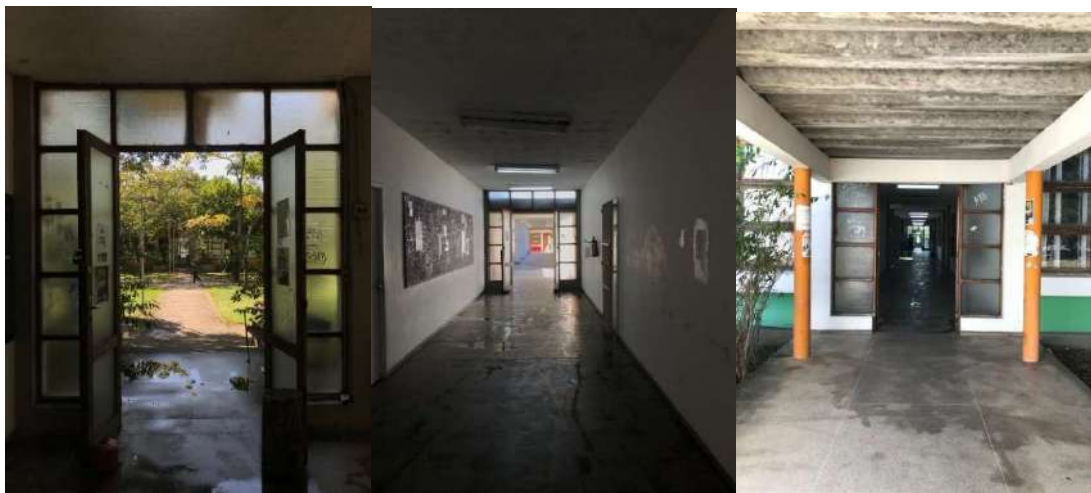
Acesso pelo Cemuni5, acesso pela passarela e acesso pela cantina do Centro de Artes. Fonte: Autor do laudo.

- Não possui o símbolo Internacional de Acesso (SIA);
- Apesar de existir a identificação visual do prédio, identificando-o, não há identificação tátil e não há mapas acessíveis de orientação.

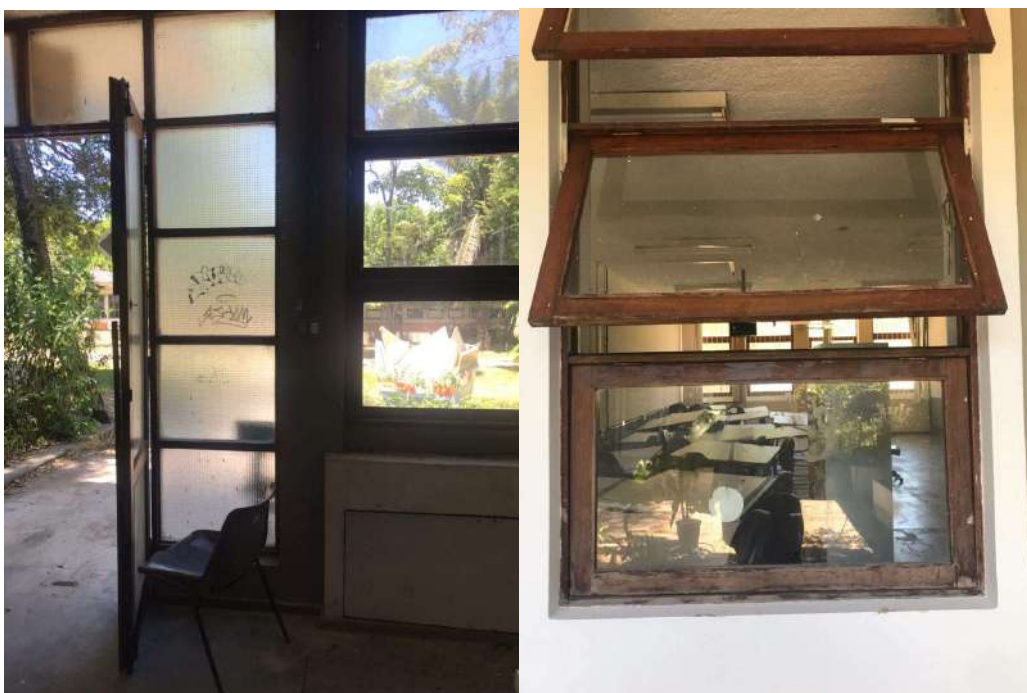
Porta de acesso e esquadrias. Fonte: Autor do laudo.

- A maçaneta da porta de acesso não é do tipo alavanca e sim do tipo bola, o que não é recomendado por norma;
- Falta a sinalização em alto relevo para identificação da edificação ao lado da porta.

- Sinalizar visualmente a porta de entrada com dimensão conforme Figura 88, da NBR 9050/2020 abaixo;

- Utilizar sinalização de portas conforme Figura 62, NBR 9050/2020 abaixo;

- Utilização de maçanetas ou puxadores do tipo alavanca, conforme o item 4.6.6.4 da ABNT NBR 9050 abaixo.

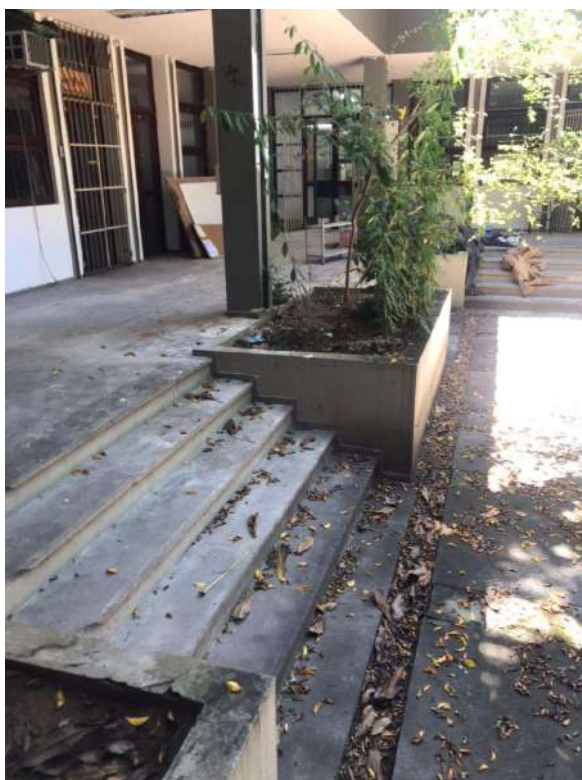
O conjunto de escadas tem como função interligar o átrio central da edificação as áreas de circulação que o circundam. Possui uma estrutura de concreto composta por 6 pisos, sendo o patamar um deles, sem corrimão e guarda corpo, sem sinalização visual e com piso integro na escada mas danificado no interior do pátio interno. Além disso, a estrutura da escada apresenta algumas áreas danificadas, vide Figura abaixo.

Conjunto de escada localizada no centro da edificação. Fonte: Autor do laudo.

- Os degraus da escada possuem espelho com altura de 0,155m e profundidade de 0,440 o que não é recomendado por norma;
- Não existem paredes laterais, e nem guia de balizamento ;
- Não existe guarda-corpo e nem corrimão em duas alturas ao longo da escada;
- Não há sinalização visual na escada;

- Atender a norma NBR 9050/2020 quanto às alturas de corrimão e guarda corpo, bem como guia de balizamento e sinalizações tátil de piso, vide figura abaixo.

- Dever atender o item 6.8.2 da ABNT NBR 9050:2020, sobre as dimensões de patamares e espelhos.

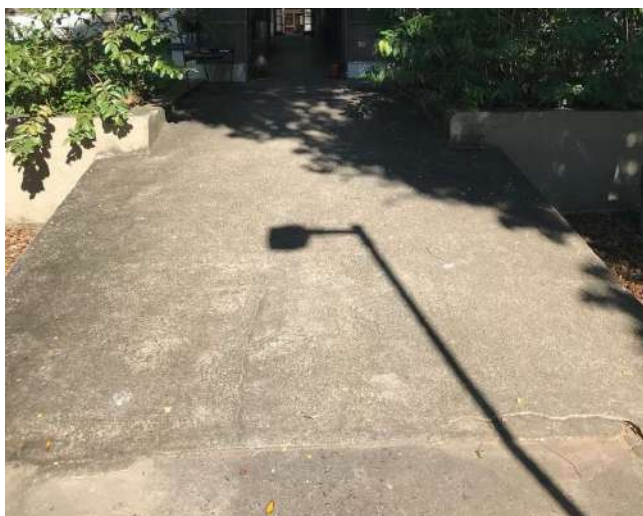
Primeiramente, há uma rampa que interliga a edificação ao passeio e ao Cemuni 5 e possui inclinação de 9%, com comprimento e larguras de 2,25 metros e 4,52 metros, respectivamente, vencendo um desnível de 0,82 metros, vide Figura abaixo.

Rampa de escada. Fonte: Autor do laudo.

- Não existem paredes laterais, e nem guia de balizamento que deve ser garantida em rampas e escadas;
- Não possui corrimão em duas alturas, e nem guarda corpo como recomenda norma;
- Inclinação inadequada;

- Atender a norma NBR 9050/2020 quanto às alturas de corrimão e guarda corpo, bem como guia de balizamento e sinalizações tátil de piso, vide figura abaixo

- Atender o item 6.6.2.1 da ABNT NBR 9050:2020, no que diz a respeito a inclinação de rampas.

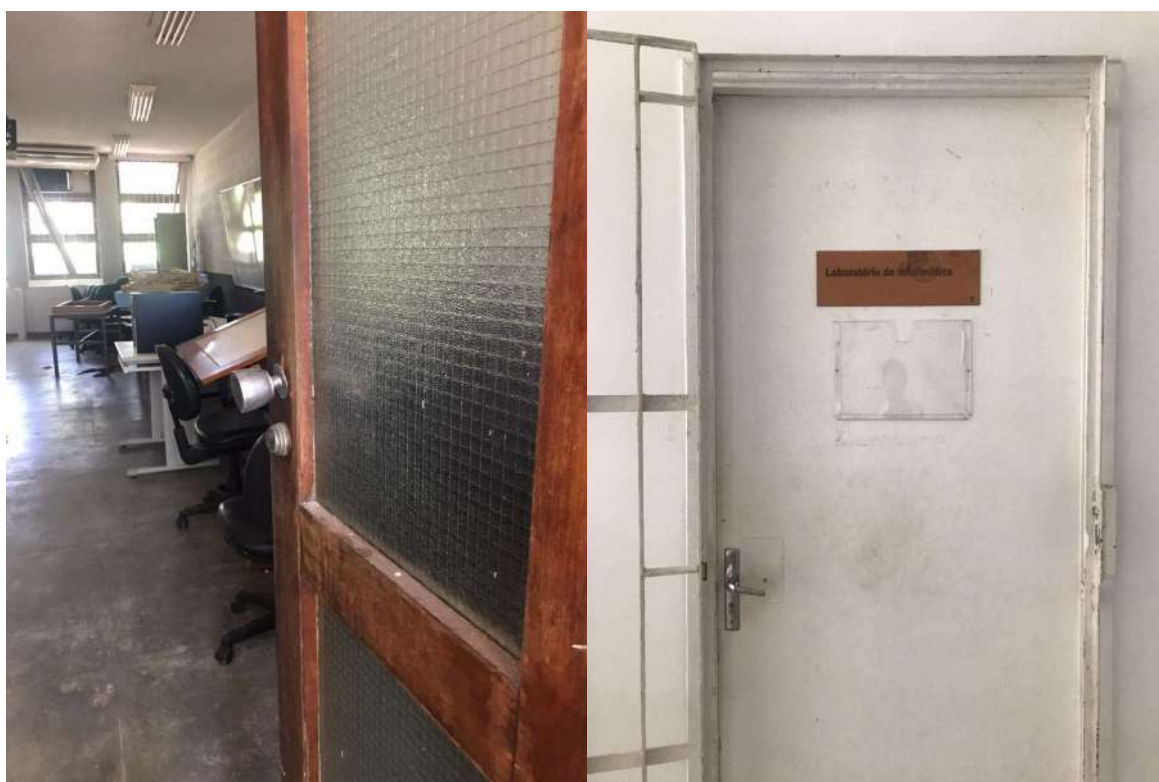
As salas estão localizadas ao longo das rotas acessíveis, de modo que, estas possuem portas de acesso de 0,80m (com maçanetas do tipo alavanca), de madeira oca pintadas de branco com a identificação impressa e colada em um material não duradouro e sem relevo. Ademais, algumas salas possuem acesso por meio de portas duplas de abrir em madeira e vidro e possuem maçanetas do tipo bola, vide Figura abaixo.

Portas de acesso as salas e portas com folha dupla.

- De maneira geral, não existe área de manobra junto à lousa (1,20 x 1,20 m para manobra de 90° e 1,20 x 1,50 m para manobra de 180°)
- As portas de acesso das salas possuem duas folhas com 0,57m cada, não atendem ao item 6.11.2.1 na qual pelo menos uma delas deve ter o vão livre maior ou igual a 0,80m;
- As portas de acesso das salas não possuem maçaneta do tipo alavanca e não possuem identificação visual clara e tátil;
- O mobiliário das salas não possui a quantidade mínima de carteiras para P.C.R

- As lousas devem ser acessíveis e instaladas a uma altura inferior máxima de 0,90 m do piso. Deve ser garantida a área de aproximação lateral e manobra da cadeira de rodas, segundo o item 10.15.1 da ABNT NBR 9050:2020;
- Recomenda-se que elementos do mobiliário interno sejam acessíveis, garantindo-se as áreas de aproximação e manobra e as faixas de alcance manual, visual e auditivo, conforme especificações do item 10.15.5 da ANT NBR 9050:2020;
- Por recomendação da norma deve ser assegurado sistema de comunicação para pessoas com deficiência ou mobilidade reduzida, em especial as com perda visual e auditiva. Recomenda-se recurso sem fio.

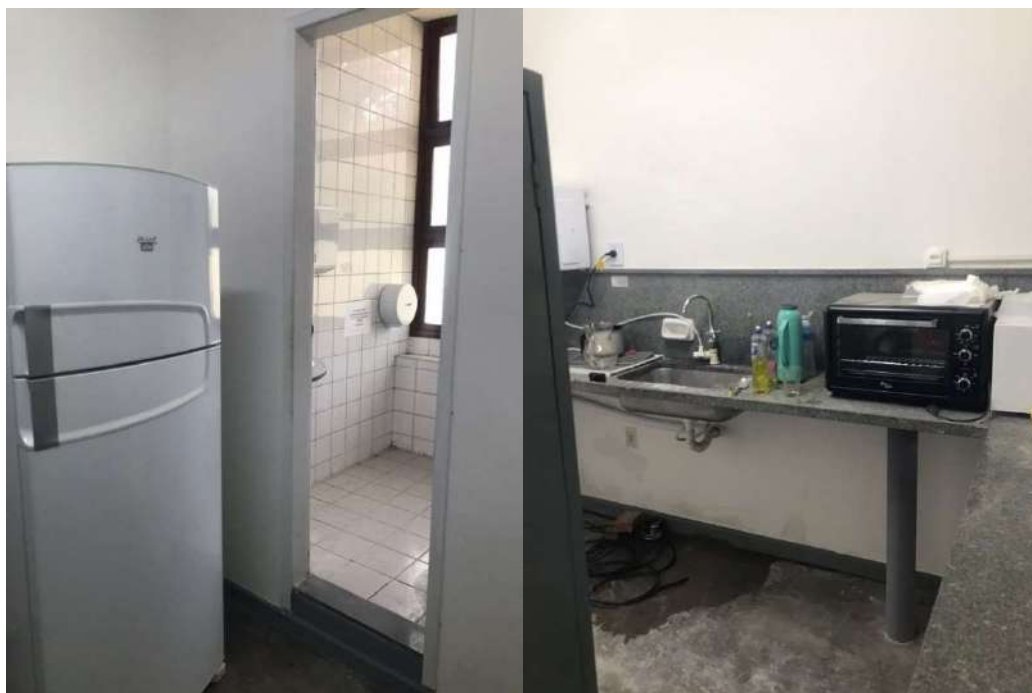
Copa do Departamento de Arquitetura e Urbanismo. Fonte: Autor do laudo.

- Não possui garantia de circulação, aproximação e alcance de utensílios, possuindo um balcão com altura de 0,91 metros, maior do que 0,85 metros como orienta norma, conforme a o item 10.9.7 da ABNT NBR 9050;

- As cozinhas e similares devem possuir módulo de referência de diâmetro de 1,5 metros, conforme o item 10.9.7 da ABNT NBR 9050:2020;

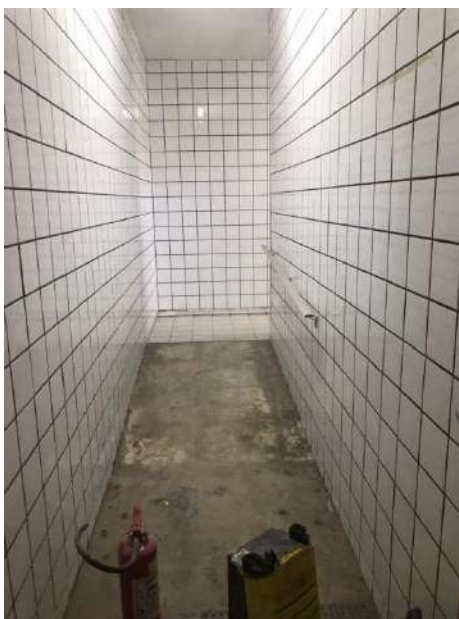
O bloco em que se encontra o sanitário masculino na edificação se encontram em um nível elevado ao do restante da edificação, por isso, uma rampa externa com inclinação de 10,86%, que interliga esses dois níveis. No sanitário feminino a rampa é interna e possui inclinação de 10,15%, vide figura abaixo.

Rampa de acesso ao sanitário masculino e feminino, respectivamente. Fonte: Autor do laudo.

- A rampa de acesso possui inclinação inadequada e não possui corrimão e guarda-corpo determinados por norma;
- Os pisos e paredes dos ambientes de sanitário acessível não possuem contraste a fim de facilitar a orientação de pessoas com baixa visão;

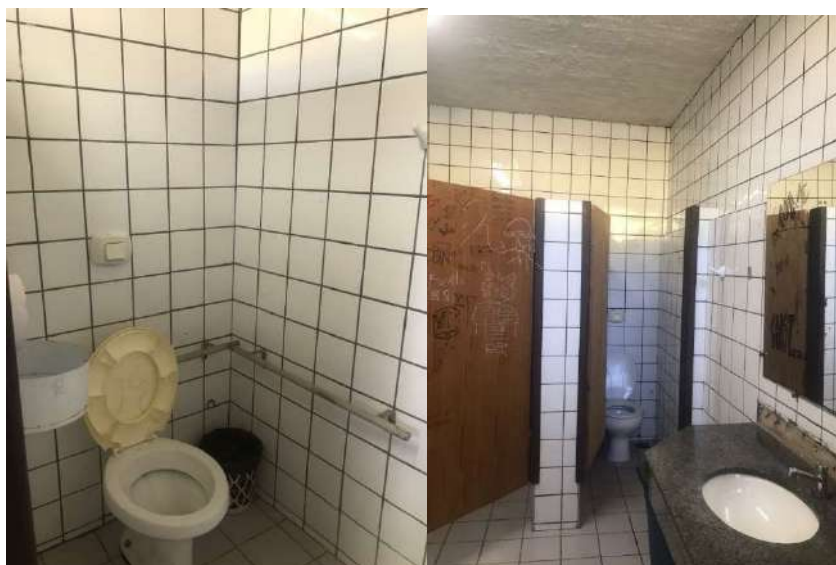
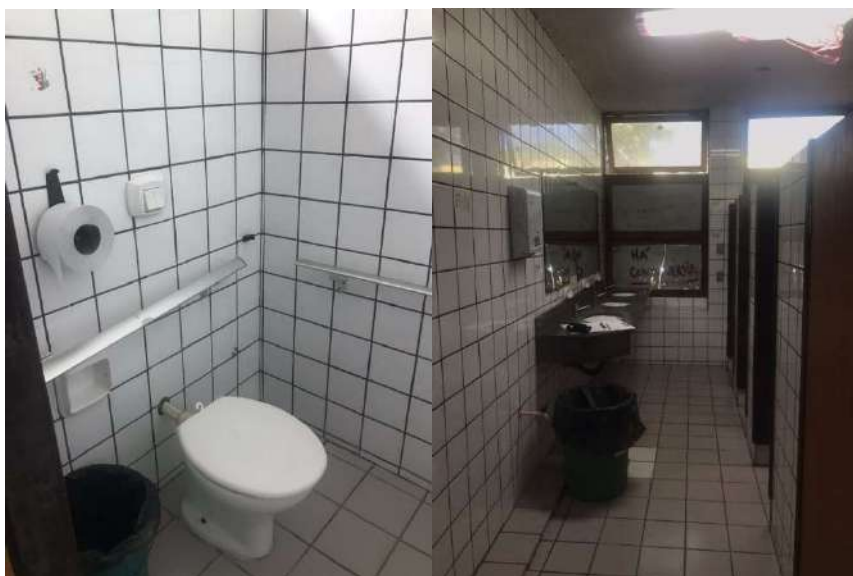
Os sanitários acessíveis não possuem dimensão, barras de apoio, e acessórios e lavatórios compatíveis com a norma.

Sanitário acessível masculino. Fonte: Autor do laudo.

Sanitário acessível feminino. Fonte: Autor do laudo.

- Não existe alarme de emergência próximo à bacia que deve ser previsto conforme item 5.6 da NBR9050:2020;
- O acesso ao ambiente dos sanitários não é independente como recomenda norma;

- A porta dos sanitários acessível não possui o símbolo internacional de acesso;
- Não possui sinalização tátil ou sonora na parede adjacente a porta;
- As barra de apoio estão em alturas inadequadas e outras não existem conforme item 7.6 da NBR9050:2020;

- O lavatório está localizado a uma altura de 0,9m e não possui barras de apoio.
- As dimensões internas não atendem as medidas mínimas de 1,50x1,20m pós vaso;

- O botão de acionamento da válvula de descarga está posicionado à altura 1,16, o que não corresponde à exigência da norma, além de não ser do tipo recomendado pela legislação;

- O espelho está instalado à 1,00m sendo a altura máxima da sua borda inferior permitida 0,90m;

- A porta de acesso desse ambiente possui o puxador horizontal com as medidas erradas e a proteção mecânica na arte inferior, como exigido por norma;
- A torneira do lavatório não é do tipo alavanca, sensor ou equivalente;
- A porta de acesso com o puxador horizontal nas medidas erradas e a proteção mecânica na arte inferior, como exigido por norma;
- Os acessórios do sanitário, tais como toalheiro, cabide, porta-objetos, saboneteira etc., não estão localizados dentro da faixa de alcance confortável, a uma altura entre 0,80 m e 1,20 m do piso;

- O botão/válvula de descarga deve possuir altura máxima de 1,00m, conforme o item 7.7.3.1 da NBR 9050:2020;
- Deve-se considerar as alturas indicadas na Figura 122, conforme indica norma.

- As portas dos sanitários acessíveis devem possuir puxador horizontal e proteção mecânica na parte inferior, como mostra a Figura 86 da ABNT NBR 9050:2020;

- As barras de apoio para o lavatório devem possuir uma altura entre 0,78m e 0,80m, conforme abaixo;

- A altura adequada da barra de apoio horizontal da parede lateral deve ser instalada a uma altura de 0,75m do piso acabado, conforme indica a Figura 106 da NBR 9050:2020;

- Deve ser instalado dispositivo de alarme de emergência próximo à bacia para acionamento por pessoa sentada ou em caso de queda no sanitário acessível a uma altura de 40 cm do nível do piso. Observar o grau de proteção IP66 quanto aos recursos elétricos para ambientes como sanitário, conforme Figura 67 da norma NBR9050:2020 abaixo;

- Deverá reformar o ambiente para criação de contraste entre piso e paredes para facilitar o uso de pessoas com baixa visão conforme tabela abaixo referência NBR9050:2015

- Instalação de sinalização visual de sanitário acessível, identificado com o símbolo internacional de acesso

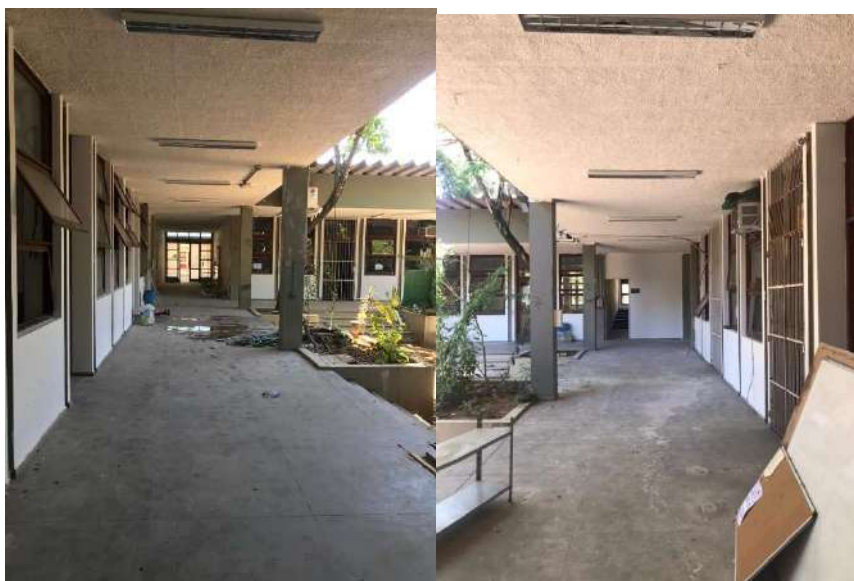
A circulação horizontal se dá por meio de corredores, com largura de que variam de 1,48a 2,7 metros, como mostra a abaixo. Além disso, estes apresentam revestimento de cor cinza no piso e paredes pintadas de branca.

Circulação horizontal do prédio. Fonte: Autor do laudo.

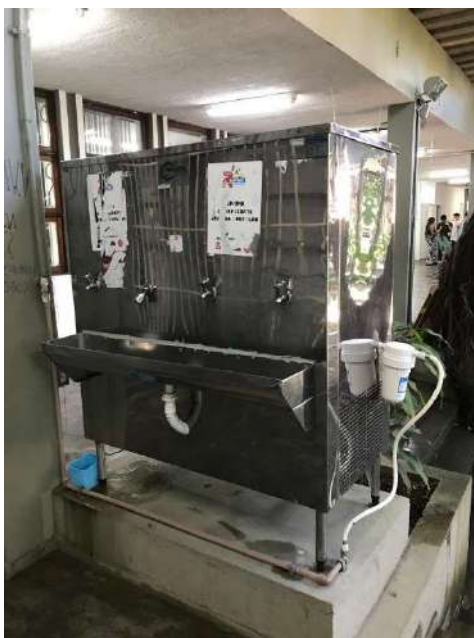
O bebedouro é do tipo torneira e não possui duas bicas distintas com alturas diferentes, além de estar há uma altura de 1,30 metros do piso acabado, vide Figura abaixo.

Bebedouro. Fonte: Autor do laudo.

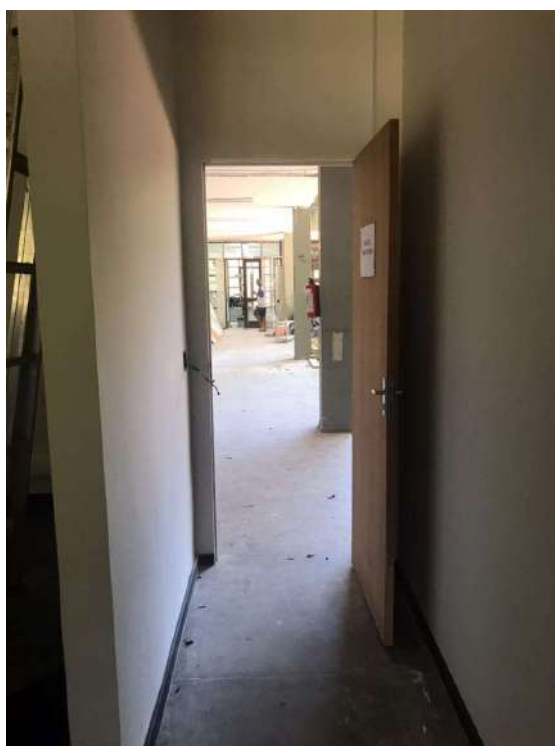
O auditório possui um acesso, dado por uma porta de abrir com 80cm e um circulação de 1,07 metros, vide Figura abaixo.

Corredor de acesso interno ao auditório. Fonte: Autor do laudo.

Além disso, o espaço apresenta paredes pintadas na cor branca, piso em madeira escura, laje aparente pintada de branco e sem forro e carteiras com estofado cinza claro. Ademais, o palco possui 0,53 metros de altura, com uma escada que possui dois espelhos que variam de 0,20 metros a 0,33 metros e 0,255 metros de profundidade.
