## **LAUDO DE ACESSIBILIDADE**

### **CEMUNI 4 – CENTRO DE ARTES - 023**

Vistoria realizada em 18/03/2026, por Laysa Breda Bisi, nos sanitários, estacionamento, passeios, salas, circulações e auditório do Cemuni 4, do Centro de Artes localizada no campus de Goiabeiras Ufes, em que se verifica a acessibilidade para pessoas com deficiência.

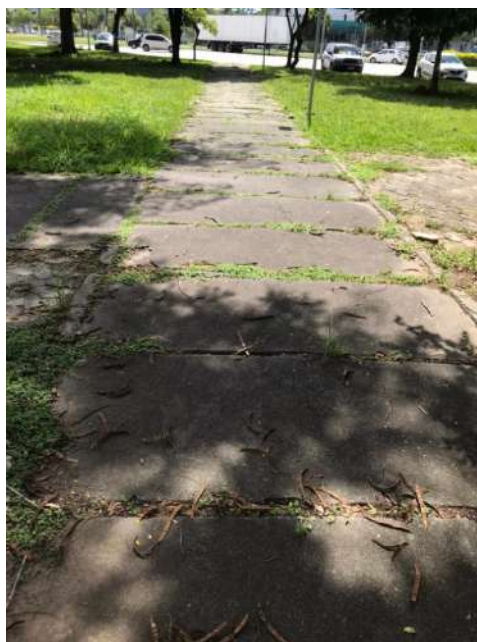
Passeio (Autor do laudo).

Os caminhos existentes até a edificação são irregulares com várias interferências no nivelamento impedindo a passagem de PCDs, além de não possuírem sinalização tátil de alerta.

- Não há suporte tátil no passeio para facilitar a identificação para pessoas com restrição visual;
- Ausência de piso tátil direcional para orientação ao longo do passeio da edificação, conforme NBR 16537:2016;
- O trajeto possui desníveis sem tratamento adequado;
- Os caminhos existentes até a edificação não possuem sinalização ao longo, apresentam um revestimento inadequado devido a superfície não ser regular, firme, estável, não trepidante para dispositivos com rodas e antiderrapante, sob qualquer condição (seco ou molhado).

- Os materiais de revestimento devem ter acabamento regular, firme, estável, não trepidante para dispositivos com rodas e antiderrapante, sob qualquer condição (seco ou molhado) conforme NBR 9050:2020;
- Criação de calçadas e passeios que cheguem à edificação, providenciando largura mínima faixa livre de 1,20m conforme NBR 9050:2020 e Figura 90 abaixo;

- Providenciar piso direcional tátil e de alerta ao longo do passeio para circulação e orientação dos usuários, conforme NBR 16537/2024;
- Criação de rampas de acesso ao estacionamento seguindo o que estabelece o item 6.6 da ABNT NBR 9050/2020 no que diz respeito ao assunto.

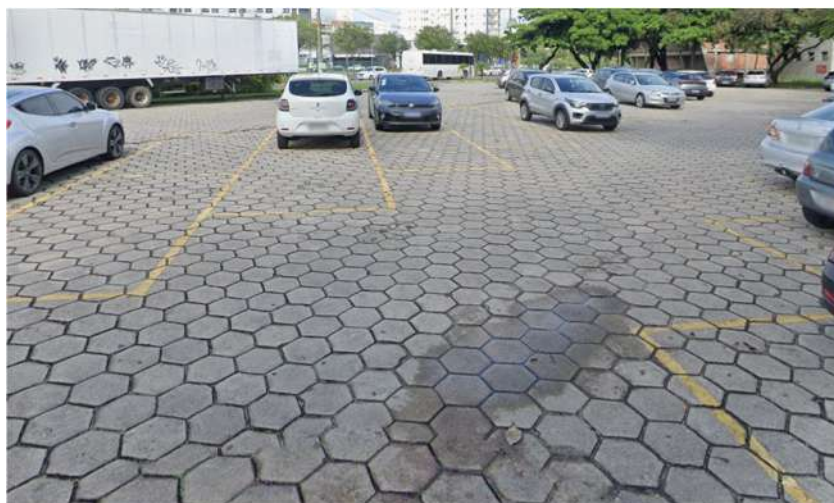
Estacionamento (Autor do laudo).

Não foi possível identificar todas as vagas destinadas ao Cemuni 4 devido parte das demarcações estarem desgastadas. Consoante a quantidade total de vagas atribuídas pela universidade à edificação (137 vagas), deve ser demarcado no mínimo sete (7) vagas para ser conduzido por Pessoas Idosas e três (3) para pessoas que conduzam ou sejam conduzidos por pessoas com deficiência e cinco (5) vagas para motocicletas.

- Não há sinalização vertical, uma para cada vaga, conforme regras do CONTRAN;
- As 137 vagas identificadas são de 90 graus e, 7 destas são destinadas para idosos, 3 para pessoas com deficiência e 5 para motos, contudo as vagas para pessoa com deficiência estão próximas de apenas um acesso para o edifício;
- De acordo com o Decreto Federal nº 5.296/04, os estacionamentos de edificações de uso público ou coletivo devem reservar, no mínimo, 2% das vagas, sendo ao menos

uma, para pessoas com deficiência física ou visual, localizadas próximas à entrada principal ou ao elevador, com acesso facilitado aos pedestres e conforme as normas da ABNT, exigência que não é atendida nesta edificação;

- A pintura das vagas e da faixa de embarque e desembarque deve ser na cor BRANCA, conforme estabelecido na Resolução nº 304/2008 do CONTRAN;
- As vagas acessíveis estão vinculadas à rota acessível, deve estar localizada a evitar a circulação entre os veículos e ter piso regular e estável conforme Item 6.14.1.2 NBR 9050/2020;
- Não existe piso regular e estável nas vagas para pessoas com deficiência e nem no direcionamento das pessoas até a rampa existente;

- Demarcar conforme regras do CONTRAN, figura abaixo, e especificação de sinalização vertical e horizontal segundo a DPF, e as novas vagas de estacionamento reservadas para veículos que sejam conduzidos por pessoas com deficiência.

- Utilizar placas de sinalização de acordo com regulamentação CONTRAN, nas dimensões 70cmx 50cm conforme orientação de figura abaixo e referências do volume 01 do manual de sinalização de regulamentação. A placa vertical deve estar instalada a uma altura de 2,50m do piso.
- A demarcação da vaga para pessoa idosa deve seguir o estabelecido na Resolução número 965/2022 do CONTRAN, e seu dimensionamento é conforme estabelecido no código de obras municipal. A placa vertical para a vaga reservada para Pessoa Idosa deve ser exatamente como descrita abaixo, e instalada a uma altura de 2,50m do piso.

- Adequação do acesso a rota acessível através de uma rampa, como exemplifica a norma no item 6.12;

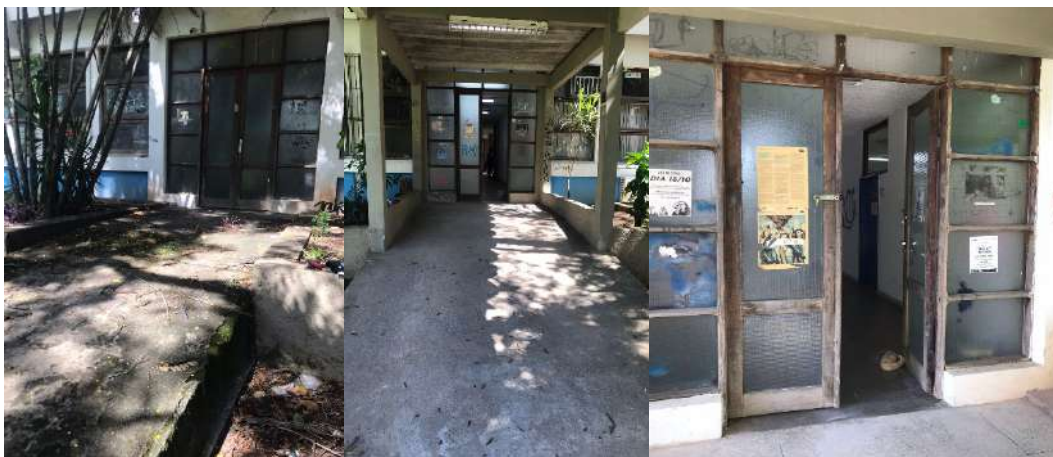
Acessos ao prédio (Autor do laudo).

Foi identificada uma edificação com um pavimento, com 3 (três) entradas, que se dão por rampas.

- As maçanetas não estão de acordo com a NBR 9050/2020 sendo necessário maçanetas do tipo puxador vertical;
- Falta a sinalização em alto relevo para identificação da edificação ao lado da porta.

- Sinalizar visualmente a porta de entrada com dimensão conforme Figura 88, da NBR 9050/2020 abaixo;

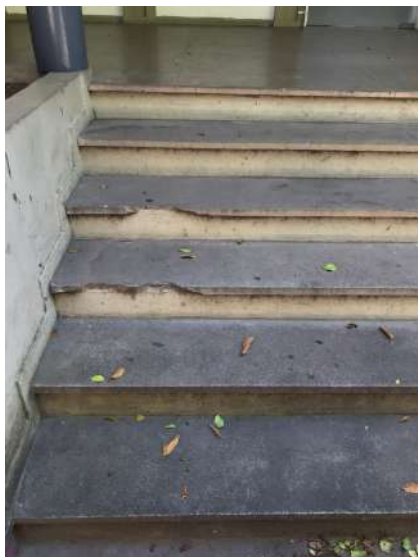
Escada localizada no centro da edificação (Autor do laudo).

O conjunto de escadas tem como função interligar o átrio central da edificação as áreas de circulação que o circundam. Desse modo, esta apresenta uma estrutura de concreto composta por 6 pisos, sendo o patamar um deles, sem corrimão e guarda corpo, sem sinalização visual e com piso danificado.

- Os degraus da escada possuem espelho com altura de 0,153m, o que é inferior ao recomendado por norma;
- Não possui guarda corpo e corrimão ao longo da escada, deve-se prever apoio conforme norma nesses locais;

- Os degraus não possuem sinalização visual em suas bordas laterais, e ou na projeção dos corrimãos, aplicada aos pisos e espelhos;

- Atender a norma NBR 9050/2020 quanto às alturas de corrimão e guarda corpo, bem como guia de balizamento e sinalizações tátil de piso, vide figura abaixo;

- Dever atender o item 6.8.2 da ABNT NBR 9050:2020, sobre as dimensões de patamares e espelhos;

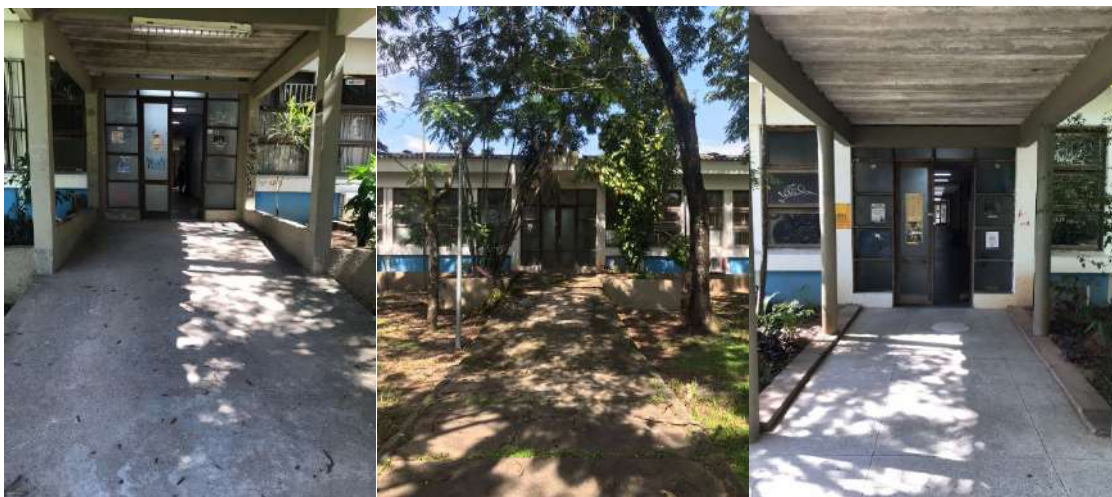
Rampas 1,2 e 3, respectivamente (Autor do laudo).

Há uma rampa que interliga a edificação ao prédio Bob Multimeios (primeira imagem) e possui inclinação de 9% e largura de 3,00 m. Além disso, há uma rampa que interliga a edificação ao estacionamento (segunda imagem), e possui inclinação de 5% e largura de 2,40m. Ademais, uma última rampa interliga a edificação a cantina do Centro de Artes (terceira imagem), e possui inclinação de 3% e largura de 2,4.

As três rampas estão inadequadas nos seguintes itens:

- Não existe corrimão que deve ser garantida em rampas e escadas;
- Ausência de piso tátil direcional e de alerta para orientação do passeio a entrada da edificação, conforme NBR 16537:2016;
- Não existem paredes laterais, e nem guia de balizamento que deve ser garantida em rampas e escadas;
- Não há proteção contra quedas ao longo da rampa;
- Não possui guarda corpo e corrimão em duas alturas, como recomenda a norma;

● Inclinação inadequada;

- Atender a norma NBR 9050/2020 quanto às alturas de corrimão e guarda corpo, bem como guia de balizamento e sinalizações tátil de piso, vide figura abaixo;

- Atender o item 6.6.2.1 da ABNT NBR 9050:2020, no que diz respeito a inclinação de rampas.

- Atender ao item 4.3.7.2 da ABNT NBR 9050:2020, no que diz respeito proteção a contra queda em áreas de circulação.

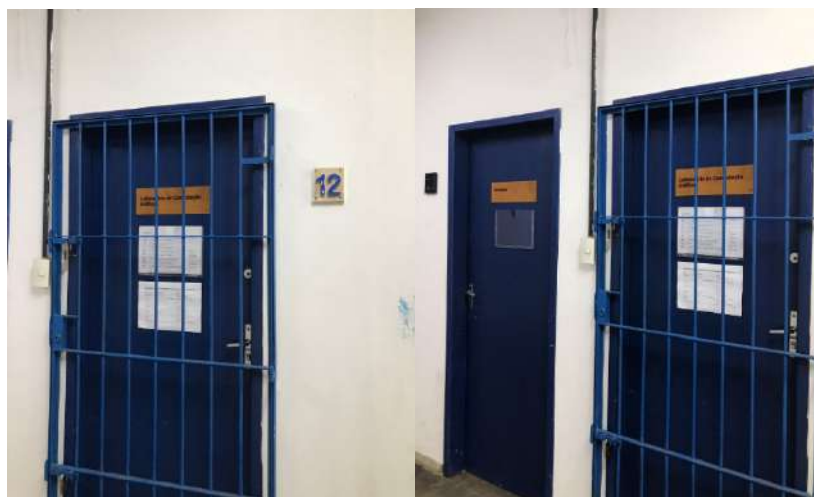
Portas de acesso às salas (Autor do laudo).

As salas estão localizadas ao longo das rotas acessíveis, de modo que, estas possuem portas de acesso de 0,80m, pintadas de azul e com intensificação do número corresponde da sala em relevo.

- Não há mesas acessíveis a P.C.R. nas salas de aula;
- Corredores estreitos entre as cadeiras;
- A altura da borda inferior da lousa é maior que 0,90 m em relação ao piso, possui 1m;
- Não existe área de manobra junto à lousa (1,20 x 1,50 m) para manobra de 180°;
- Não existe sistema de comunicação para pessoas com deficiência ou mobilidade reduzida, nem para as com perda visual e auditiva.

- As lousas devem ser acessíveis e instaladas a uma altura inferior máxima de 0,90 m do piso em 12 salas de aulas existentes. Deve ser garantida a área de aproximação lateral e manobra da cadeira de rodas, segundo o item 10.15.1 da ABNT NBR 9050:2020;
- Recomenda-se que elementos do mobiliário interno sejam acessíveis, garantindo-se as áreas de aproximação e manobra e as faixas de alcance manual, visual e auditivo, conforme especificações do item 10.15.5 da ABNT NBR 9050:2020;

- Por recomendação da norma deve ser assegurado sistema de comunicação para pessoas com deficiência ou mobilidade reduzida, em especial as com perda visual e auditiva. Recomenda-se recurso sem fio;

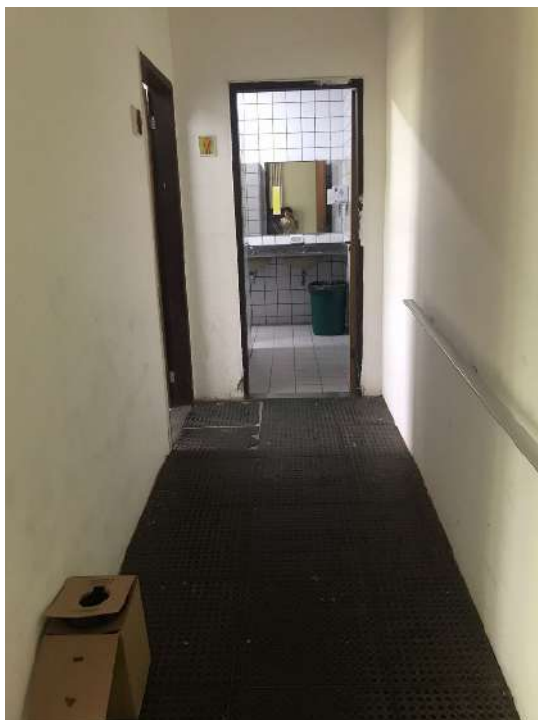
Rampa de acesso aos sanitários (Autor do laudo).

Os blocos de banheiros na edificação se encontram em um nível elevado ao do restante da edificação, por isso, uma rampa com inclinação de 6%, que interliga esses dois níveis.

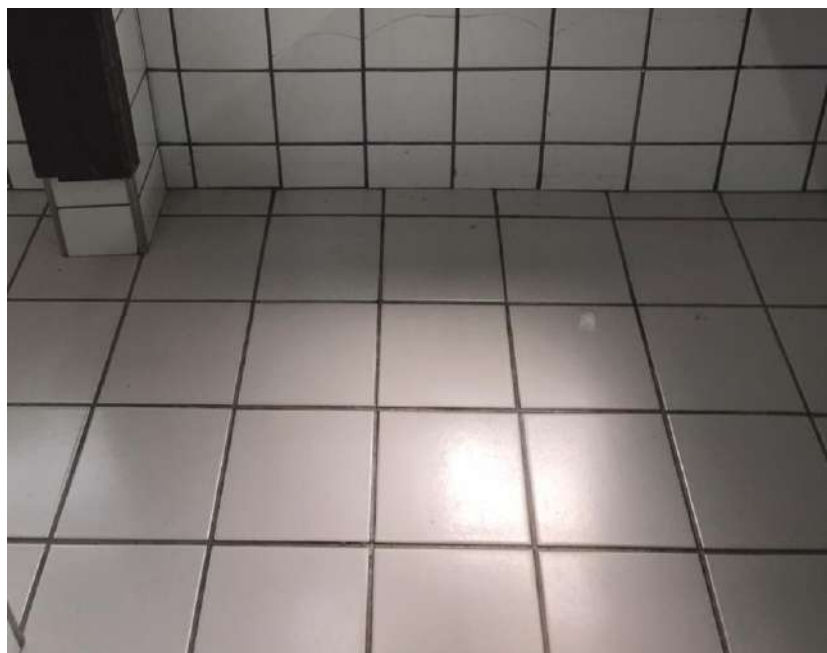
Revestimento do piso do sanitário acessível (Autor do laudo).

O sanitário acessível se encontra dentro do conjunto sanitário de uso comum, outrossim, o revestimento desse ambiente possui dimensão de 20x20cm na cor branco nas paredes e no piso um porcelanato semi brilhoso na cor cinza.

- O acesso aos banheiros deve ser independente;
- Não se observou alarme de emergência próximo à bacia que deve ser previsto conforme item 5.6 da NBR 9050:2020;
- Os pisos e paredes dos ambientes de sanitário acessível não possuem contraste entre piso e parede a fim de facilitar a orientação de pessoas com baixa visão;

- A porta dos sanitários acessível não possui o símbolo internacional de acesso;
- Não existem orientações nem identificação da localização seguindo orientações do desenho universal dos sanitários acessíveis da edificação;

- As barras estão posicionadas (alturas, larguras e distâncias mínimas entre vaso e parede) inadequadamente de acordo com as regras pré estabelecidas na NBR 9050/2020;

- O lavatório está localizado a uma altura de 0,9m
- As barras de apoio para o lavatório são apenas horizontais e estão localizadas a uma altura de 0,89m, o que descumpra o recomendado por norma;

- As dimensões internas não atendem as medidas mínimas de 1,50x1,20cm pós vaso;
- O botão de acionamento da válvula de descarga está posicionado à altura 1,16m, o que não corresponde à exigência da norma;

- O espelho está instalado à 1,00m sendo a altura máxima da sua borda inferior permitida 0,90m;
- A torneira do lavatório não é do tipo alavanca, sensor ou equivalente;

- A porta de acesso desse ambiente possui o puxador horizontal com as medidas erradas e a proteção mecânica na arte inferior, como exigido por norma;
- O acionamento da válvula de descarga não possui sensor eletrônico nem equivalente;

- Os acessórios do sanitário, tais como toalheiro, cabide, porta-objetos, saboneteira etc., não estão localizados dentro da faixa de alcance confortável, a uma altura entre 0,80 m e 1,20 m do piso;
- A papeleira de papel higiênico embutida na parede, não possui seu eixo a 0,55m do piso e está distante a, no máximo, 0,20m da borda frontal da bacia sanitária;
- Não possui nenhum mictório com barra de apoio, conforme orienta norma;

- O botão/válvula de descarga deve possuir altura máxima de 1,00m, conforme o item 7.7.3.1 da NBR 9050:2020;
- Deve-se considerar as alturas indicadas na Figura 122, conforme indica norma;

- As portas dos sanitários acessíveis devem possuir puxador horizontal e proteção mecânica na parte inferior, como mostra a Figura 86 da ABNT NBR 9050:2020;

- Deverá reformar o ambiente para criação de contraste entre piso e paredes para facilitar o uso de pessoas com baixa visão conforme tabela abaixo referência NBR9050:2015;

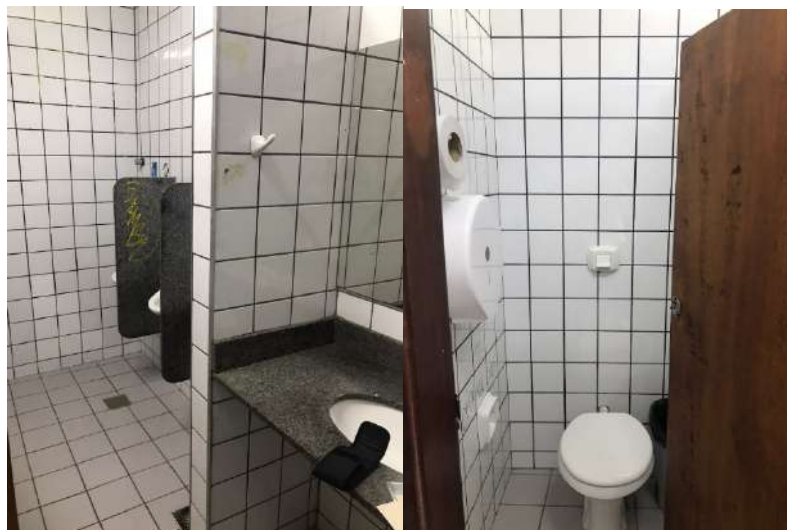
Sanitários masculino e feminino (Autor do laudo).

O bloco mais à direita apresenta um conjunto de sanitários femininos, que possuem 2 (duas) cabines de uso comum e um acessível com 1 (um) chuveiro, além de apresentar um conjunto de 3 lavatórios. Já do lado mais à esquerda, temos um conjunto de dois vasos sanitários, sendo um acessível, 3 (três) mictórios e 3 (três) lavatórios. Outrossim, o revestimento utilizado nesses conjuntos de sanitários é o mesmo utilizado no sanitário acessível.

- Nos boxes comuns, deve ser garantida área livre mínima de 0,60 m, conforme Figuras 116 e 117, sendo admitido, em edificações existentes, vão livre de porta com a mesma medida, preferencialmente com abertura para fora, a fim de facilitar eventual socorro;

- Adicionar aos mictórios barras de apoio verticais para pessoas com mobilidade reduzida, conforme o item 7.10.4.3 e da Figura 119 e 120 da NBR 9050:2020;

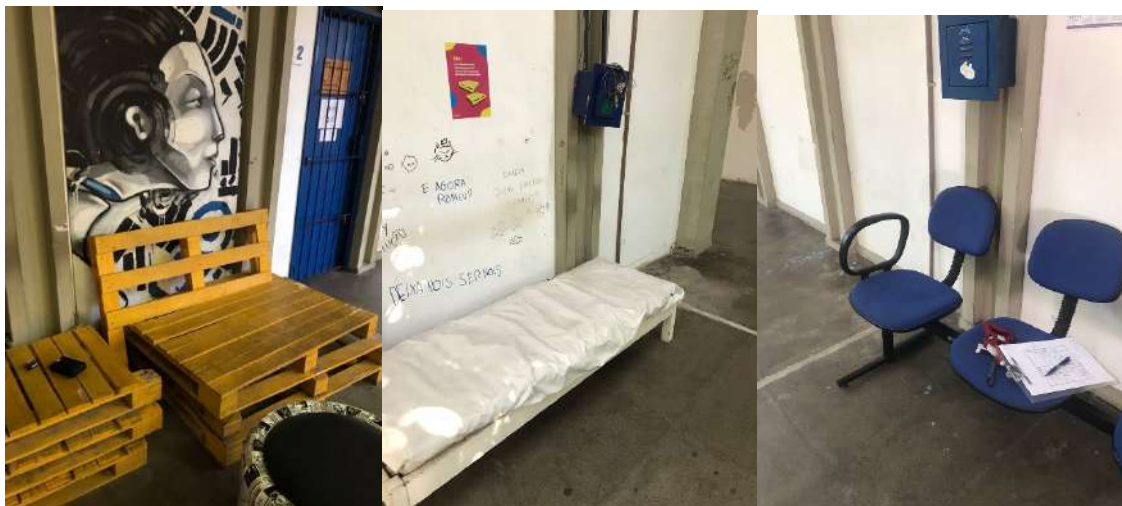
A circulação horizontal se dá por meio de corredores, com largura de que variam de 2,80 a 2,90 metros, contudo, ao longo destes existem mobiliários que reduzem a passagem para 2,28

metros no menor trecho e 2,40 nos demais, como mostra a Figura 19 abaixo. Além disso, estes apresentam revestimento de cor cinza no piso e paredes pintadas de branca.

Mobiliário encontrado na circulação (Autor do laudo).

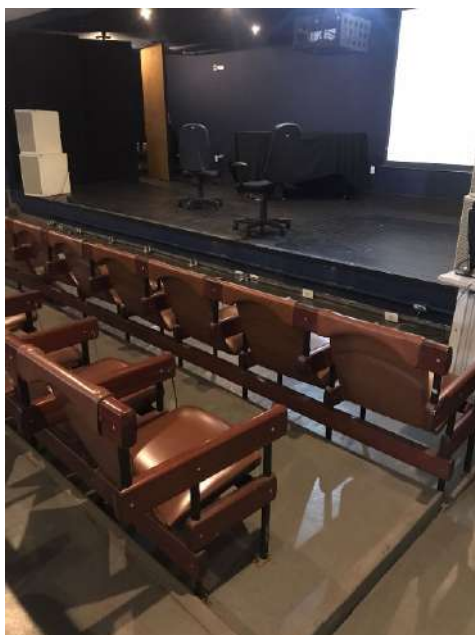
Auditório (Autor do laudo).

O auditório possui duas formas de acesso, sendo uma dada por uma rampa e uma porta com duas folhas de abrir em madeira pintada de azul. Há uma segunda porta de acesso, também de abrir, que se dá mais ao fundo do auditório e é acessado por uma escada.

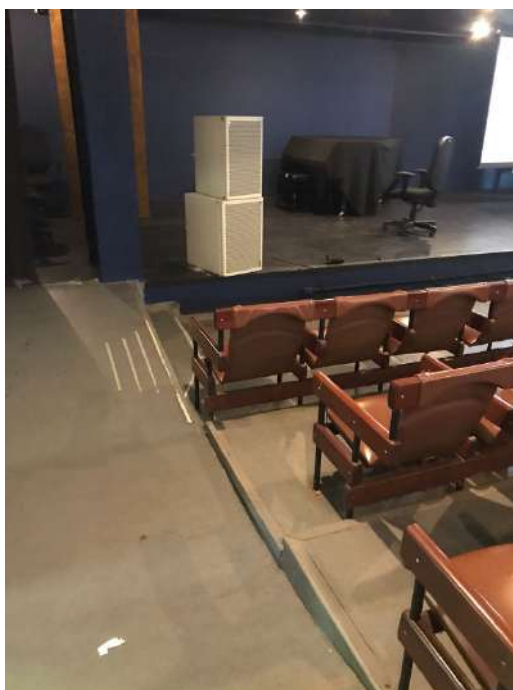
- A rota acessível, não possui sinalização iluminada Figura 21;
- Não possui guia de balizamento, na rampa que interliga o desnível do palco ao piso acabado;
- Não possuem lugares reservados para pessoas com mobilidade reduzida, pessoas com cadeiras de rodas, pessoas obesas, pessoas com deficiência e nem seus acompanhantes ou cães guia;
- Não existe no palco (ou equivalente) um local destinado a intérprete de libras ou guias-intérpretes, com boa visibilidade e iluminação adequada;
- A escada de um dos acessos, possui espelhos de 23cm, além de possuir um piso de 29cm, o que não está dentro da norma;

Ausência de sinalização na circulação (Autor do laudo).
