**LAUDO DE ACESSIBILIDADE**  
**CT 2- CENTRO TECNOLÓGICO- 116**  
**CAMPUS GOIABEIRAS**

O presente laudo tem por objetivo avaliar as condições reais do **CT2**, em seus ambientes internos e externos de uso comum, de uso público e ambientes de funcionários, sob as Leis e Normas técnicas de acessibilidade em vigor.

Vistoria realizada em 25/02/2025, por Késia Garcia Fernandes, em todos os ambientes do CT 2, do Centro Tecnológico localizado no Campus de Goiabeiras na Universidade Federal do Espírito Santo (UFES), em que se verificou a acessibilidade para pessoas com deficiência.

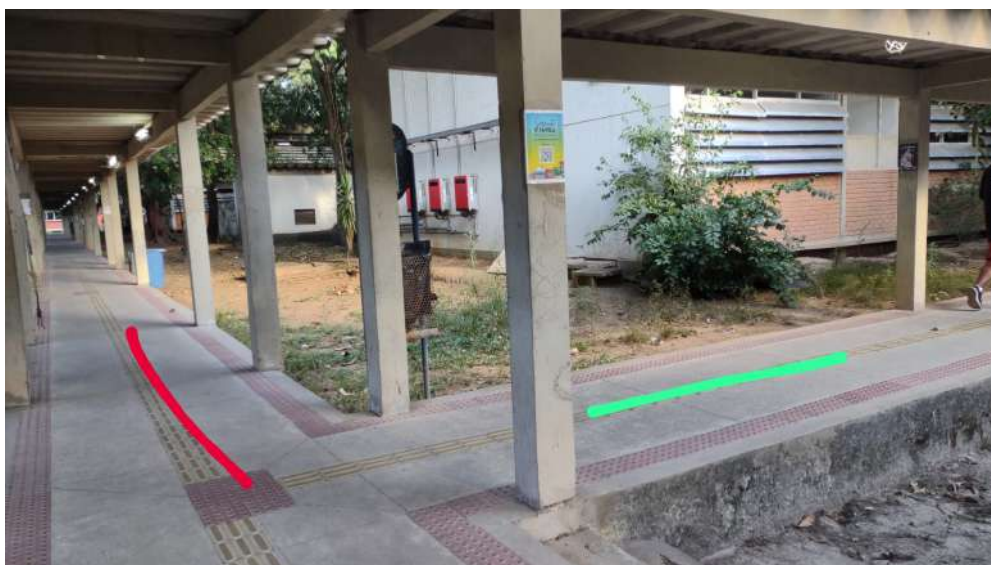
Acessos à edificação. Fonte: Autor do laudo.

Há uma passarela principal (em vermelho) e a passarela de acesso ao prédio (em verde). A partir dessa última é que será feita a análise do passeio nesse item. Há também outros passeios como esse para acesso ao prédio pela direita (em relação as entradas principais).

O local está inadequado nos seguintes itens:

- Os pisos táteis estão com pintura desgastada, impedindo que haja o contraste correto e, conseqüentemente, a visualização para pessoas com restrição parcial de visão
- Há piso tátil de alerta em todos os passeios, mas piso tátil direcional apenas em algumas partes, sendo interrompido sem nenhum aviso, impedindo o acesso à edificação por pessoas com restrição parcial ou total de visão que dependem do piso direcional.
- Não há suporte informativo tátil (nome, função) no passeio que permita a identificação do edifício por pessoas com restrição visual.
- Ciclistas prendem suas bicicletas aos pilares, atrapalhando a faixa livre.

- Os pisos táteis de alerta e direcional, devem ser repintados conforme padronização UFES, ou seja, na cor vermelha.

- Os pisos táteis devem ser padronizados conforme: limite com jardins usar piso direcional, no centro, e em limites de estacionamentos/vias usar o piso de alerta, nas laterais das calçadas.
- Colocação de suporte informativo tátil no passeio para identificação do edifício para pessoas com restrição visual, conforme norma.
- Instalar paraciclos próximos à edificação a fim de que os estudantes deixem de prender suas bicicletas aos pilares do passeio e não tenha mais nenhuma obstáculos à passagem.
- Colocar piso tátil direcional nos passeios que faltam, segundo ABNT NBR 16537, item 7.

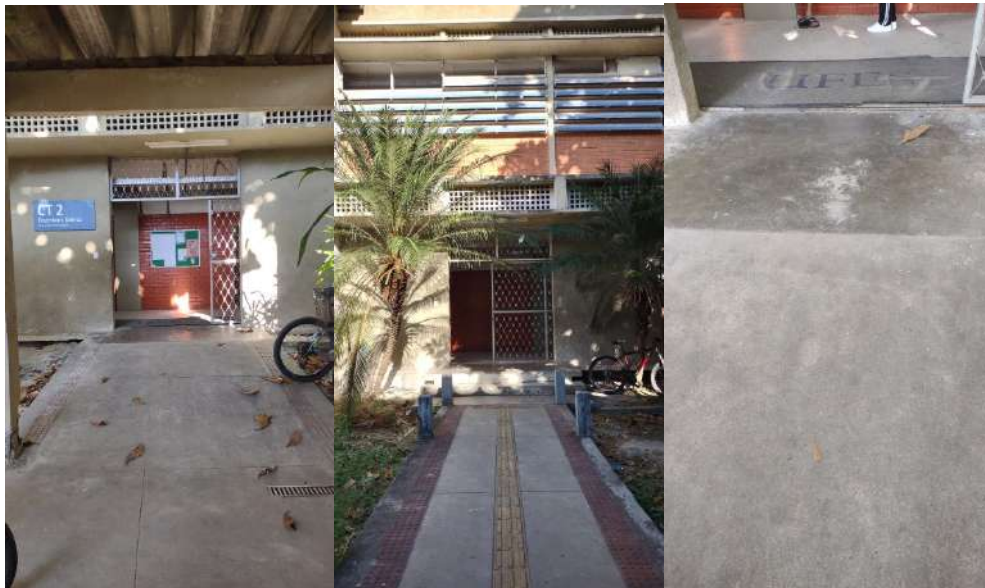
Acessos. Fonte: autoral

Para acessar a entrada 1 há uma rampa, essa com inclinação excedendo o máximo (8%) permitido pela ABNT NBR 9050, sem piso tátil direcional e com piso tátil de alerta com pintura desgastada. Há também um outro piso após a rampa que não é antiderrapante. Já na entrada 2, tem uma escada, que igualmente não é acessível, isso pois não possui sinalização de degraus, corrimão, guarda-corpo e nem guia de balizamento.

- O piso tátil de alerta está com pintura desgastada, impedindo que haja o contraste correto e, conseqüentemente, a visualização para pessoas com restrição parcial de visão.
- Não há fixado na entrada o Símbolo Internacional de Acesso (SIA).
- Piso não antiderrapante na entrada da edificação.
- Escada na Entrada 2 sem sinalização de degraus, sem corrimão lateral, sem guarda-corpo e sem guia de balizamento.
- Não há piso tátil direcional do passeio até a entrada, impedindo o acesso à edificação por pessoas com restrição parcial ou total de visão que dependem do piso direcional.
- Rampa na Entrada 1 com inclinação de 9,5%, superior ao que permite a NBR 9050, 8%, sem corrimão, guarda-corpo e sem guia de balizamento.

- Adicionar, na rampa e na escada, guarda-corpo que atenda a ABNT NBR 9077 e ABNT NBR 14718
- Colocar piso tátil direcional dos passeios até a entrada, segundo ABNT NBR 16537, item 7;
- Refazer a rampa da Entrada 1, de forma que ela fique com inclinação máximo de 8%, segundo a NBR 9050.
- Construir, na rampa e na escada, guia de balizamento com altura mínima de 5cm, conforme itens 6.8.3; 6.6.3 e 6.9.1, como mostra a figura abaixo:

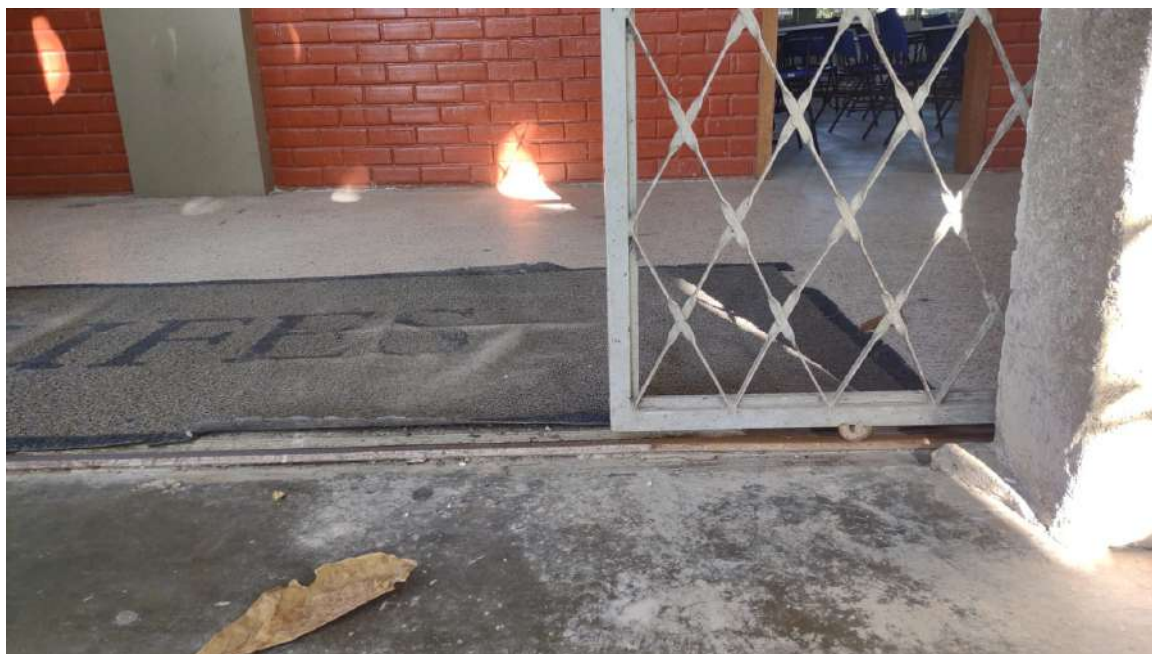
Porta de entrada. Fonte: autoral

- Os capachos não estão firmemente fixados.
- Porta de entrada com trilho inferior e acima do nível do piso.

- Fixar capacho de forma que ele não se movimente e que não tenha desnível de 5mm;

- Trocar porta de entrada de correr por uma que possua o trilho superior, ou embutir o trilho inferior de forma que não crie um desnível 5mm maior do que o nível do piso.

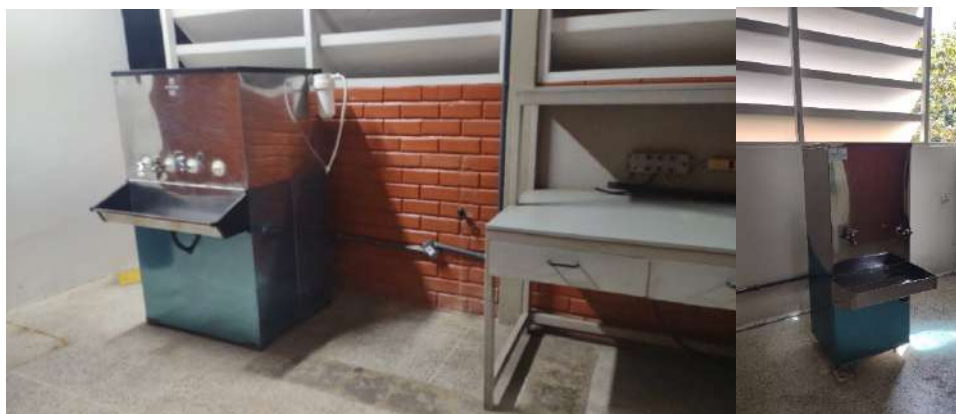
Bebedouros. Fonte: autoral

Há apenas bebedouros do tipo industrial no edifício, dificultando o acesso a pessoas com deficiência motora ou que andem em cadeiras de rodas. Além disso, do lado, há várias bancadas de laboratórios que obstruem parte da passagem.

- Os bebedouros são industriais e possuem apenas uma altura para acionamento, tendo aproximadamente 0,90 m de altura. Além disso não possui

altura livre inferior de, no mínimo 0,73m do piso para a aproximação de uma pessoa em cadeiras de rodas.

Não há piso tátil de alerta no entorno do bebedouro.

- Deve ser instalado um bebedouro de bica com duas alturas (uma a 0,90 m e outra entre 1,00 m e 1,10 m) e com altura livre inferior de, no mínimo, 0,73 m do piso para aproximação conforme item abaixo:

- Deve conter ao redor de mobiliários, como bebedouros, sinalização tátil de alerta, caso não dê para ser detectado por bengala longa.

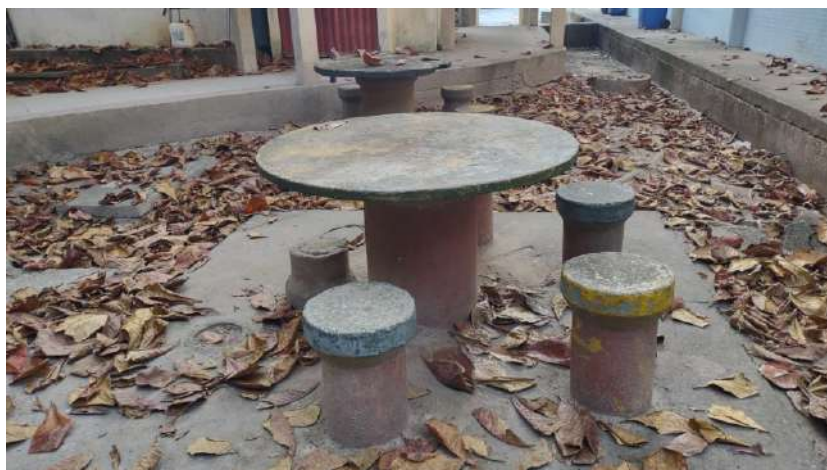
Mobiliário Público. Fonte: autoral

Os assentos e mesas públicos não estão acessíveis, sendo o acesso autônomo somente por pessoas sem deficiência, devido ao desnível que tem em relação ao passeio.

- Os assentos não possuem altura entre 0,40 m e 0,45 m, medida na parte mais alta e frontal (é mais alto do que 0,45m);
- Os assentos não possuem largura do módulo individual entre 0,45m e 0,50m.
- Os assentos não possuem profundidade entre 0,40 m e 0,45 m, medida entre a parte frontal do assento e a projeção vertical do ponto mais frontal do encosto.
- Os assentos não possuem encosto.

- Não existe um módulo de referência (0,80 m x 1,20 m) para P.C.R. ao lado dos assentos fixos.
- Os assentos com configuração de mobiliário urbano (em pátios, jardins, próximos a circulações etc.) não estão implantados sobre uma superfície nivelada com o piso adjacente.
- As mesas não são acessíveis, já que possui desnível para chegar as mesmas.

- Deve-se permitir o acesso pleno dos assentos e mesas públicos, seja pelo nivelamento do seu local de implantação com o piso adjacente, seja pela colocação de rampas de acesso, conforme ABNT NBR 9050.

- Os assentos devem possuir altura entre 0,40m e 0,45m, largura do módulo individual entre 0,45m e 0,50m, profundidade entre 0,40m e 0,45m e encosto com ângulo entre 100º e 110º, conforme itens 8.9.1 a), 8.9.1 b), 8.9.1 c) e 8.9.1 d) da ABNT NBR 9050.

- Ao lado dos assentos fixos, planejar um módulo de referência (0,80m x 1,20m), conforme item 8.9.3 da ABNT NBR 9050.
- Deve-se colocar mesas acessíveis, com o tampo possuindo largura mínima de 0,90 m, altura entre 0,75 m e 0,85 m, do piso acabado, e largura mínima livre sob a superfície de 0,80 m. Também, altura livre sob o tampo de, no mínimo, 0,73 m, e profundidade livre de, no mínimo, 0,50 m, de modo que a P.C.R. consiga avançar sob a mesa, conforme ABNT NBR 9050.

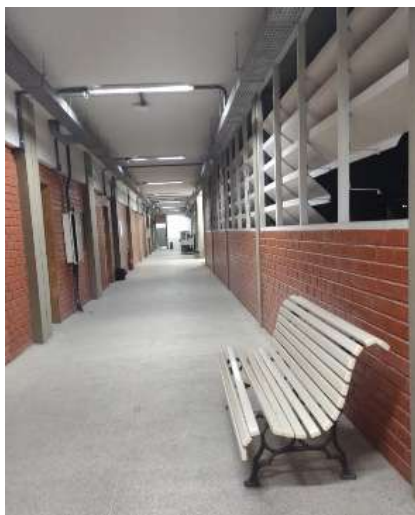
Bancos. Fonte: autoral

Nos corredores internos há alguns bancos que são utilizados pelos alunos como mobiliário de espera e estão localizados fora da faixa livre de circulação.

- Não existe sinalização tátil no piso indicando sua localização para as pessoas com restrição visual.
- Não há assentos destinados a pessoas em cadeiras de rodas ou a pessoas obesas.

- Instalar piso tátil de alerta para demarcar o espaço que os mobiliários de espera ocupam, conforme ABNT NBR 16537.
- Destinar e demarcar assentos para pessoas em cadeiras de rodas ou obesas, conforme itens 4.2 e 4.7 da ABNT NBR 9050.

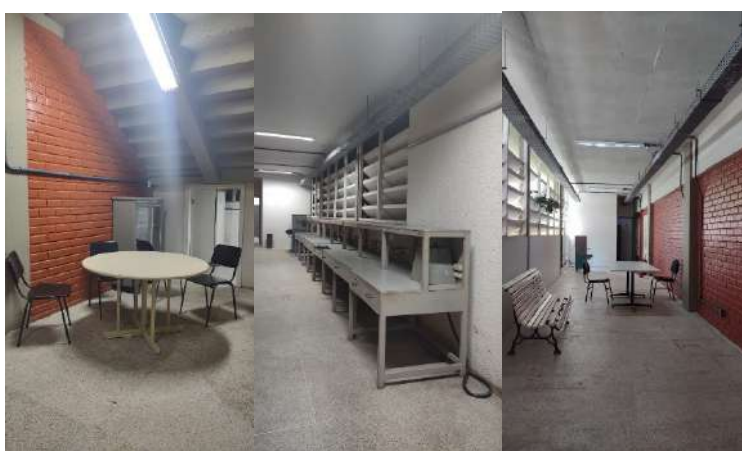
Circulação interna. Fonte: autoral

Há apenas um tipo de conexão entre o primeiro e o segundo pavimento, a escada. Circulação interna com boa largura, piso com superfícies regulares, firmes, estáveis e não trepidante. A varredura das portas do segundo andar que abrem no sentido do corredor não atrapalham a circulação. Entretanto, há alguns mobiliários, que quando estão muito próximos das portas, podem prejudicar a passagem, visto que a faixa livre de circulação fica menor do que 1,20m. Além disso, há um afunilamento no corredor, fazendo com que o acesso aos banheiros e a alguns laboratórios fiquem muito estreitos. Também foram encontrados muitos objetos que se tornam obstáculos por não estarem

- Instalar placas indicativas no interior da edificação para sinalização de rotas e entradas acessíveis.
- Instalar piso tátil de alerta para objetos que obstruem diretamente a passagem (realocá-los ou retirá-los se estiverem sido colocados de forma temporária) ou que têm sua projeção sobre a faixa de circulação e não estão a uma altura mínima de 2,10 m em relação ao piso, conforme ABNT NBR 16537.
- Instalar indicação sonora e visual em saídas de emergência.
- Construir uma rampa, instalar plataforma elevatória ou elevador para acesso ao segundo pavimento para pessoas em cadeiras de roda ou com mobilidade reduzida.

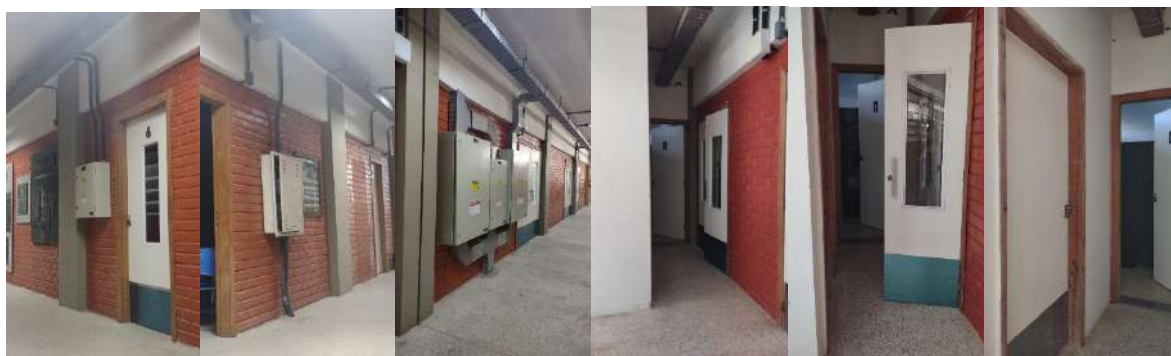
devidamente sinalizados e outros suspensos que não possui altura mínima de 2,10m e não permitem identificação com bengala longa, como mostrado abaixo:

Circulação interna. Fonte: autoral

- Não há placas indicativas no interior da edificação para sinalização de rotas e entradas acessíveis.
- Há elementos suspensos que têm sua projeção sobre a faixa de circulação e não estão a uma altura mínima de 2,10 m em relação ao piso;
- Há objetos como mesas, cadeiras e bancadas (talvez temporários) no corredor e não estão devidamente demarcados com piso tátil;
- Não há indicação sonora e visual em saídas de emergência;
- Não há conexão entre os pavimentos por meio de rampa, plataforma elevatória ou elevador.

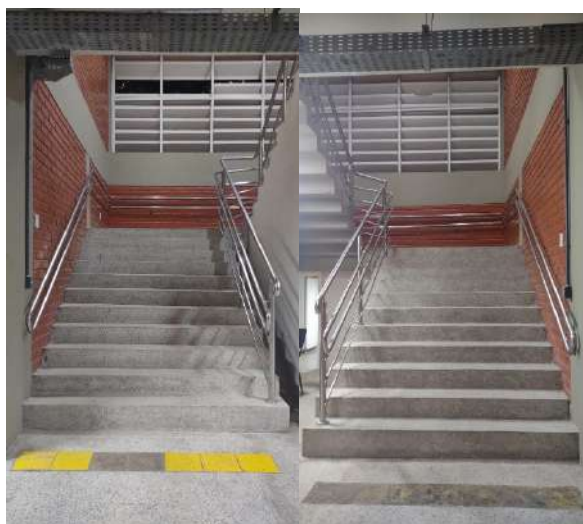
Escadas. Fonte: autoral

Há duas escadas de acesso único ao segundo pavimento. Elas possuem degraus desregulados e não há sinalização necessárias. Corrimão em desconformidade com a norma e sem guia de balizamento na lateral.

- Os degraus das escadas possuem profundidade entre 26cm e 27cm.
- Os degraus, ao longo da escada, não têm o mesmo tamanho em termos de altura e profundidade, possuem variação no piso, por exemplo, de 1cm
- Os degraus não possuem sinalização visual em suas bordas laterais, e/ou na projeção dos corrimãos, aplicada aos pisos e espelhos.
- Os corrimãos possuem duas alturas, mas essas não estão conforme norma.
- Os corrimãos não possuem prolongamento de, no mínimo, 30 cm antes do início e após o término da escada.
- Não há guia de balizamento nas áreas que não tem parede lateral
- O guarda corpo está em desacordo com a NBR 14718, no qual os perfis devem estar na vertical.

- Reformulação da escada a fim de que os pisos possuam profundidade entre 28cm e 32cm e sejam regulares ao longo de toda a escada, não tendo variação de altura ou de profundidade, conforme itens 6.7 e 6.8 da ABNT NBR 9050.
- Instalação de sinalização visual dos degraus de escada, conforme item 5.4.4 da ABNT NBR 9050.
- Retirada do corrimão atual e instalação de um novo com duas alturas, de 70 e 92cm, e com prolongamento de 30cm antes do início e após o término da escada, conforme item 6.9 da ABNT NBR 9050.
- Construção de guia de balizamento com altura mínima de 5cm onde não há parede lateral, conforme item 6.6.3 da ABNT NBR 9050.
- Execução de guarda-corpo conforme NBR 14718:2001, e figura abaixo:

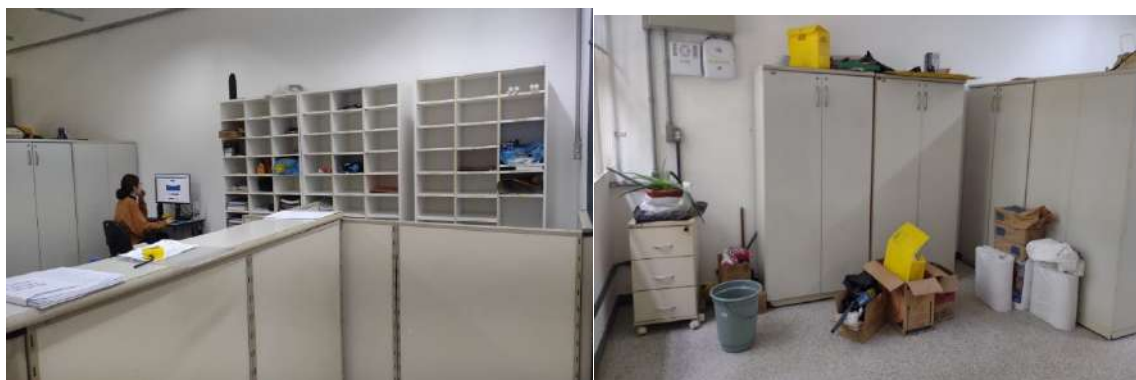
Recepção e interno departamento. Fonte: autoral

Ambiente de acesso constante de professores e alunos. Possui muitos mobiliários, entre mesas, prateleiras e armários.

- Deve-se aumentar a altura das tomadas baixas para que elas fiquem a 0,40m do piso, conforme item 4.6.9 da NBR 9050.
- Deve-se diminuir as alturas das tomadas médias para que elas fiquem a 1,00m do piso, conforme item 4.6.9 da NBR 9050.
- Alterar balcão de atendimento conforme NBR 9050, sendo o exigido superfície mínima de 90cm, e altura entre 75cm a 85cm do piso acabado, conforme figura abaixo.

- O projeto de iluminação deve assegurar que a face do atendente seja uniformemente iluminada e observada 500lux, medido a 1 m do chão.
- Deve ser assegurada altura livre sob o tampo de no mínimo 0,73 m e profundidade livre mínima de 0,30 m, de modo que a P.C.R. tenha a possibilidade de avançar sob o balcão.

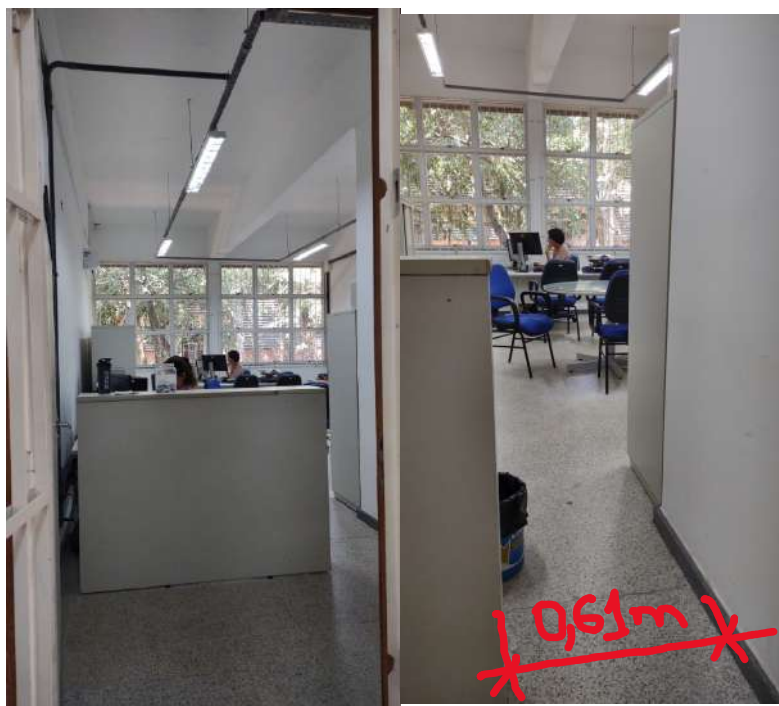
Entrada da sala da coordenação. Fonte: autoral

Coordenação do curso de Engenharia Elétrica, entrada frequente de alunos em que são atendidos no balcão de atendimento. Além disso, o espaço de passagem entre a balcão e a parede é de apenas 0,61m. A porta de entrada do ambiente tem 80cm de vão livre, mas como há uma grade, o vão diminui para 73cm.

- Retirar grade da porta de entrada para que o vão de acesso ao cômodo seja de 80cm. Para deslocamento frontal deve-se garantir passagem livre mínima de 80cm e os espaços livres de cada um dos lados, conforme imagem abaixo.

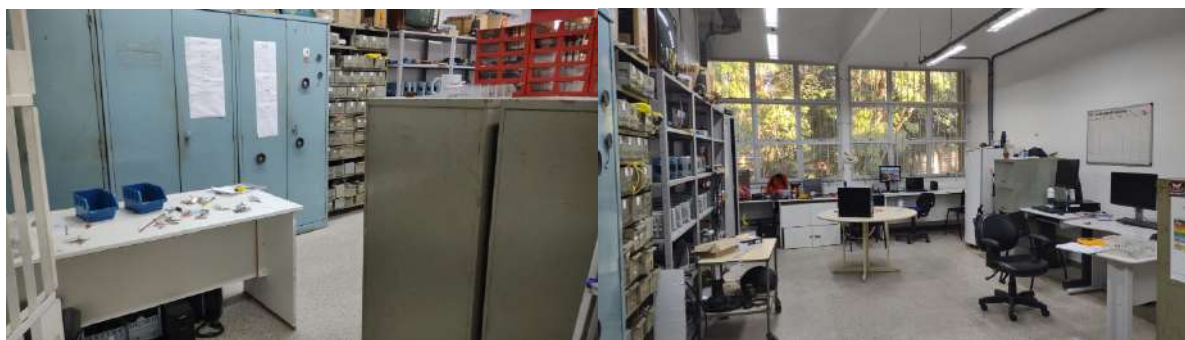
Almoxarifado. Fonte: autoral

Sala do almoxarifado situada no segundo pavimento. Possui uma mesa e um armário logo no início, perto da porta, encurtando a passagem entre esses dois objetos.

- Deve-se abaixar a altura do interruptor para que ele fique no máximo a 1,00m de altura, conforme item 4.6.9 da ABNT NBR 9050.

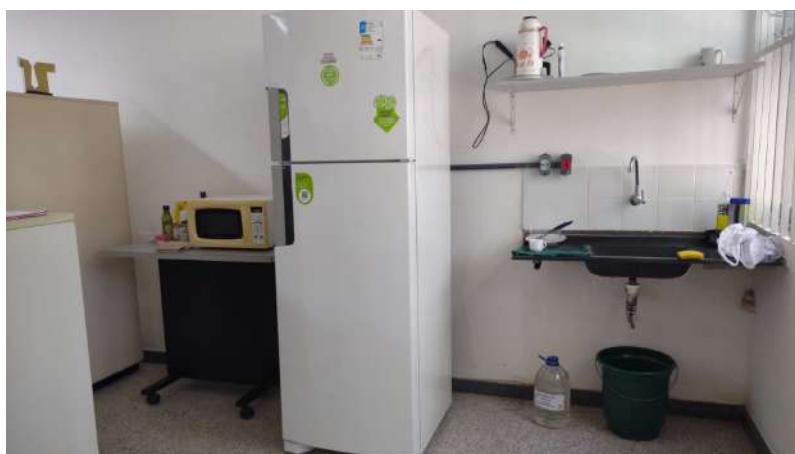
Fonte: autoral

Copa com geladeira, pia e eletrodomésticos, como o micro-ondas, localizada adjacente a área da sala de departamento. Dois armários “dividem” os ambientes de trabalho e a copa, o espaço entre eles é de 0,90m.

- Realocar mobiliários e eletrodomésticos para possibilitar o módulo P.C.R. O módulo de referência de 1,50m para acesso de pessoas com redução motora ou que usam cadeiras de rodas, conforme figura 148 da NBR 9050, abaixo.

- Modificar acesso do ambiente para que seja criado a rota acessível para o ambiente.
- Observar altura de comandos e controles e prever as instalações de maneira adequada.

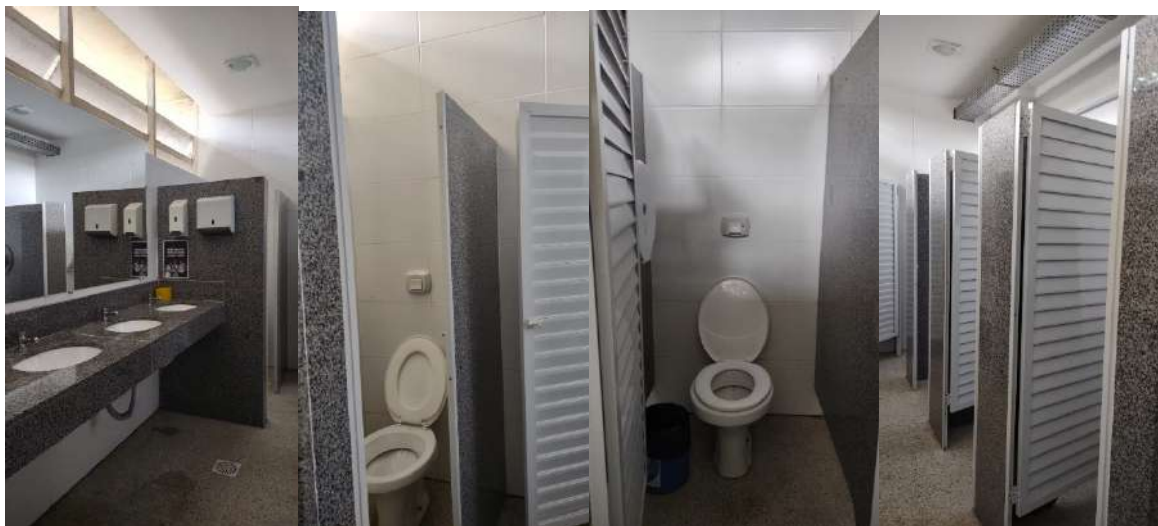
Banheiro Feminino. Fonte: autoral

Os blocos de banheiros estão situados nos dois pavimentos, sendo localizados nas extremidades e separados por gênero masculino e feminino. Todos com módulo PCD adjacente ao bloco de banheiros. Aqui estão apresentadas as inadequações de ambos os banheiros uma vez que os problemas são semelhantes.

- Repensar a localização dos sanitários para atender a recomendação da norma, atendendo uma distância a percorrer menor do que 50m. Sugere-se a colocação de banheiro feminino e masculino em lados opostos nos andares.
- Colocar barras de apoio em no mínimo um mictório seguindo norma, e figura abaixo:

- Instalar sinalização na edificação, inclusive em braile para identificação dos espaços da edificação.

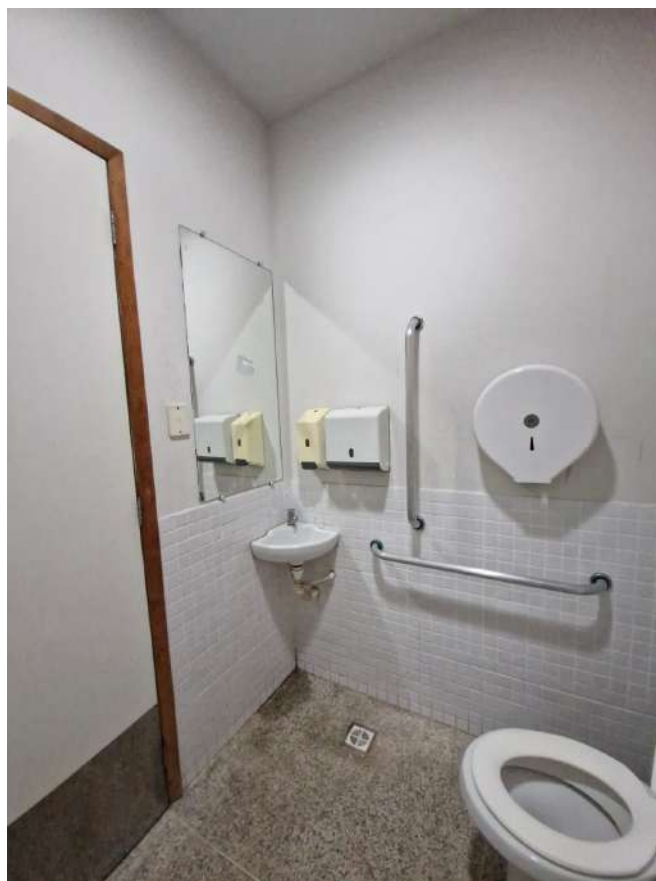
PCD Masculino. Fonte: autoral

- Modificar abertura das portas, considerando puxador horizontal nas mesmas;

- Considerando a edificação como existente, e sendo possível inserir em item de reforma, modificar dimensões;
- Instalar dispositivo de alarme de emergência sonoro e luminoso de acordo com item 5.6.4.1 da NBR 9050.

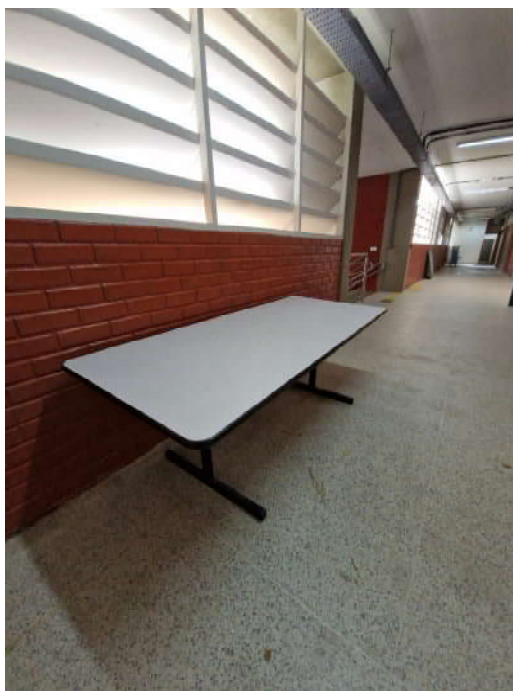
Não há sinalização visual e tátil suficiente para garantir o pleno acesso de PCD ao prédio. Não há piso direcional ou de alerta para conduzir o deslocamento, tão pouco para informar mudanças de direção, nem para identificação de obstáculos, como é o caso dos bancos, bebedouros etc.

- Instalar mapa tátil na edificação;
- Instalar sinalização tátil direcional e de alerta nos locais adequados e conforme NBR 16537;
- Instalar sinalização de alerta nos objetos e elementos suspensos indicando locais de atenção nas rotas acessíveis.
- Instalar sinalização autoexplicativa, perceptível e legível a todos os usuários, por isso recomenda-se o uso de braile;
- Instalar as sinalizações de porta na faixa de alcance correta entre 1,20m e 1,60m, conforme figura abaixo
