LAUDO DE ACESSIBILIDADE

CT – 9 – ENGENHARIA DA COMPUTAÇÃO - CENTRO TECNOLÓGICO - 109

Vistoria e levantamento fotográfico realizados em 16/03/2026, por Laysa Breda Bisi, nos sanitários, passeios, salas e circulações do Centro Tecnológico 9 (CT9), localizado no campus de Goiabeiras Ufes, em que se verifica a acessibilidade para pessoas com deficiência.

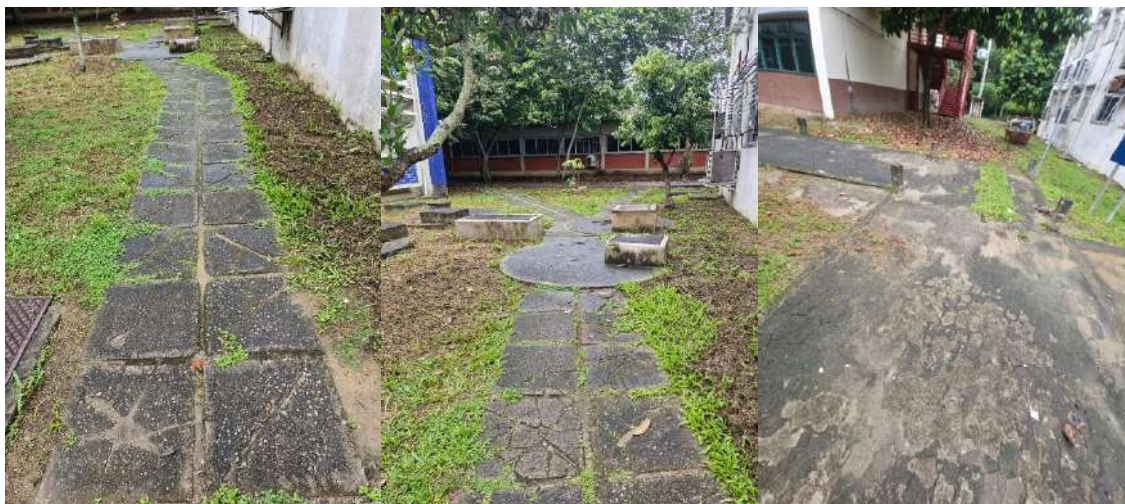
Calçada de acesso (Autor do laudo).

Os caminhos existentes até a edificação não são regulares, não possuem circulação livre e não possuem sinalização tátil normativa ao longo do passeio.

- Não existe faixa livre contínua, para circulação de pedestres com largura mínima de 1,20m;
- O trajeto do passeio não é livre de interferências, possui caixas de esgoto ao longo do trajeto ($h=0,40m$), e não possui forma de detecção por bengala para tal interferência;
- Ausência de piso tátil direcional e de alerta para orientação ao longo do passeio da edificação, conforme NBR 16537:2016;
- O trajeto possui desníveis sem tratamento adequado;
- Não há suporte tátil no passeio para facilitar a identificação para pessoas com restrição visual;
- Os caminhos existentes até a edificação não possuem sinalização ao longo do percurso, apresentam um revestimento inadequado devido à superfície não ser regular, firme, ou estável, sob qualquer condição (seco ou molhado).
- Pelos caminhos não existe mapa, ou sinalização indicativa para se chegar a edificação.

- Regularizar as calçadas e passeios que chegam à edificação, providenciando largura mínima faixa livre de 1,20m conforme NBR 9050:2020 e figura 90 abaixo;

- Utilizar-se de piso direcional ao longo do passeio para circulação e orientação dos usuários conforme NBR 16537:2016;
- Os materiais de revestimento devem ter acabamento regular, firme, estável, conforme NBR 9050:2020;

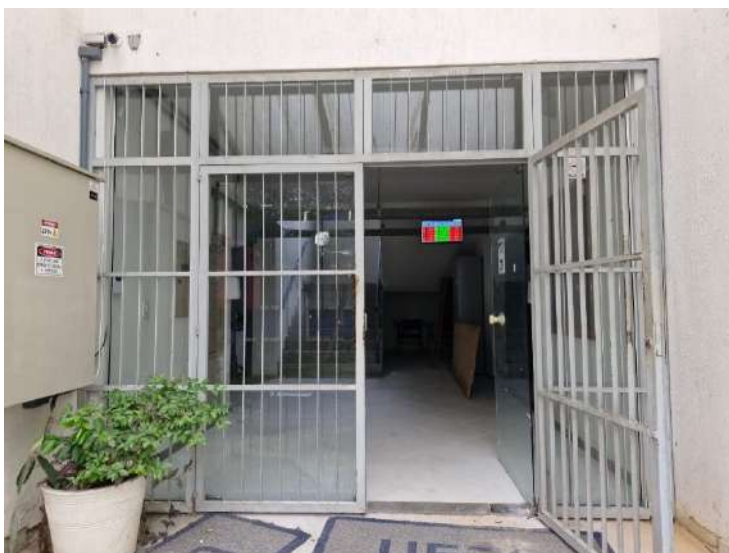
Porta de acesso à edificação (Autor do laudo).

Foi identificada uma edificação de dois pavimentos com uma única entrada e placa sinalizando o prédio.

- Para portas envidraçadas localizadas nas áreas de circulação, estas devem ser claramente identificadas com sinalização visual de forma contínua;
- Falta a sinalização em alto relevo para identificação da edificação ao lado da porta;
- A abertura da porta de entrada interfere na dimensão mínima do patamar;
- As maçanetas são do tipo bola e não alavanca;

- Existe um capacho na entrada que não está fixado ao chão e que pode provocar tropeços e indícios de poderá adquirir alturas maiores do que 5mm.

- Sinalizar visualmente a porta de entrada com dimensão conforme figura 88, da NBR 9050/2020 abaixo;

- Utilizar sinalização de portas conforme figura 62, NBR 9050/2020 abaixo;

- As maçanetas devem ser do tipo alavanca e instaladas conforme figura 24, da NBR 9050/2020 abaixo;

- Os capachos existentes devem ser firmemente fixados ao piso, embutidos ou sobrepostos e nivelado de forma que não tenha desnível superior a 5mm, conforme especificações da NBR 9050/2020;
- As portas existentes no patamar interferem na sua área de varredura, conforme NBR 9050/2020.

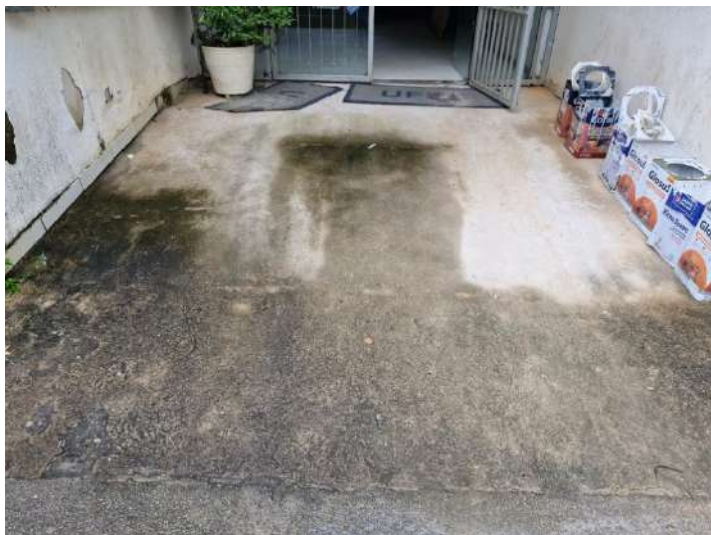
Rampa de acesso a edificação (Autor do laudo).

Rampa com inclinação de aproximadamente 3% em um lance e patamar com acesso à entrada da edificação, sem piso tátil direcional e de alerta. Em concreto, piso nivelado sem interferências, sem corrimão e guarda corpo, com largura de 3,4m.

- Não existe corrimão, este deve ser garantido em rampas e escadas;
- Ausência de piso tátil direcional e de alerta para orientação do passeio a entrada da edificação, conforme NBR 16537:2016;
- O patamar sofre interferência de suas dimensões pela abertura da porta de entrada.

que se tenha dimensão mínima de 1,20 m do patamar sem interferência, conforme item 6.8.8 da NBR 9050/2020.

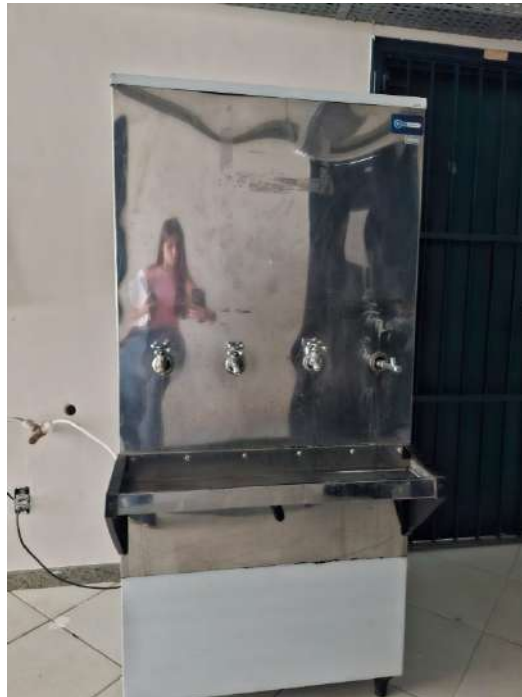
Bebedouro industrial presente no prédio (Autor do laudo).

Há na edificação apenas bebedouro do tipo industrial e purificador de água, dificultando o acesso a pessoas com mobilidade reduzida e com deficiência motora que precisam de cadeiras de rodas.

- Os bebedouros não possuem altura adequada (0,73m) para acionamento que permita a aproximação de uma pessoa em cadeira de rodas;

- Não há piso tátil de alerta no entorno do bebedouro.

- Deve ser instalado um bebedouro de bica com duas alturas (uma a 0,90 m e outra entre m e 1,10 m) e com altura livre inferior de, no mínimo, 0,73 m do piso para aproximação conforme item abaixo:

- Para bebedouros do tipo garrafão, filtros com célula fotoelétrica ou outros modelos, assim como a posição de manuseio dos copos, deve estar situado a uma altura de 0,80 m a 1,20 m do piso acabado, localizados a fim de permitir aproximação lateral da P.C.R;
- Deve conter ao redor de mobiliários, como bebedouros, sinalização tátil de alerta, caso não dê para ser detectado por bengala longa.

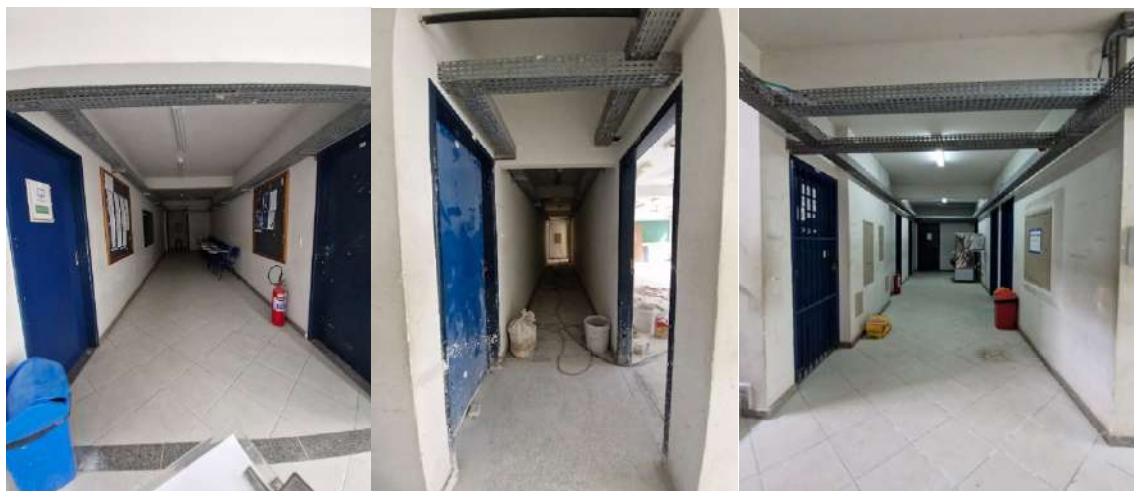
Corredores internos (Autor do laudo).

Não há conexão entre o primeiro e o segundo pavimento que não seja pelas escadas. Fazendo com que as pessoas em cadeiras de rodas não tenham acesso ao segundo pavimento de forma autônoma, haja vista a ausência de elevador. A circulação interna possui boa largura em sua maioria com corredores de 2,5m. Já os corredores de menor extensão não atendem ao mínimo exigido pela NBR 9050/2020 de 1,5m, com larguras de 1,22m e 1,28m, observar esquema abaixo e locais circulados com a indicação de irregularidades.

- Instalar placas indicativas no interior da edificação para sinalização de rotas e entradas acessíveis;
- Instalar indicação sonora e visual em saídas de emergência;
- Construir uma rampa ou instalar plataformas elevatórias para ter acesso ao segundo pavimento por pessoas em cadeiras de roda ou com mobilidade reduzida.

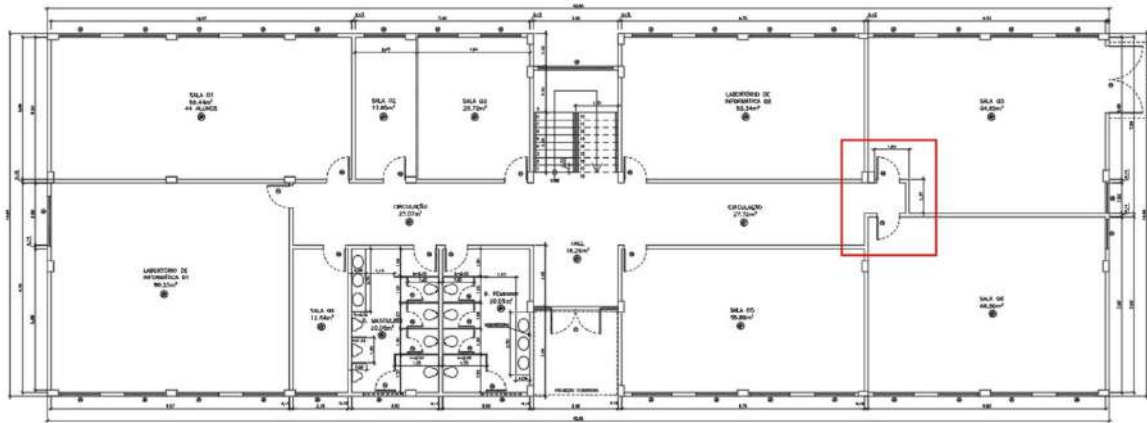
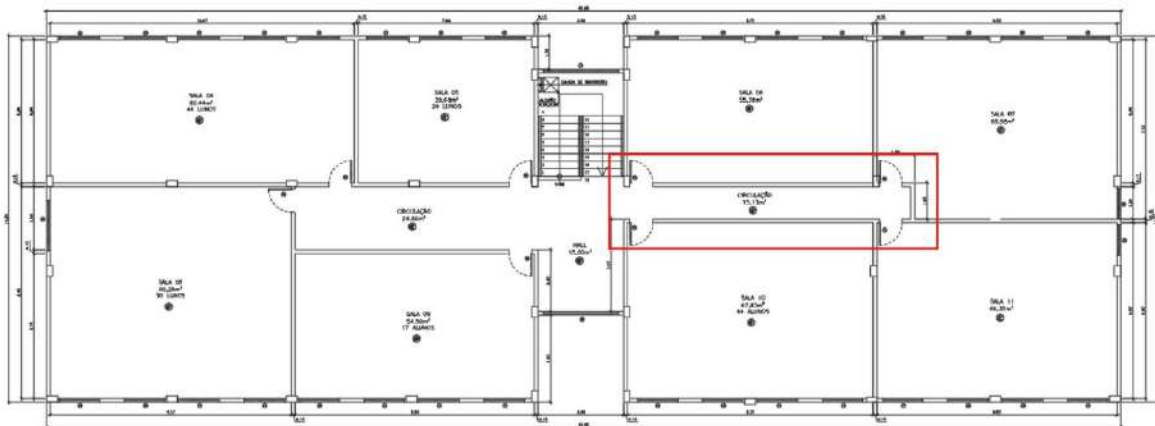
Corredores internos com dimensões menores que 1,5m (Autor do laudo).

- Não há placas indicativas no interior da edificação para sinalização de rotas e entradas acessíveis;
- Não há indicação sonora e visual em saídas de emergência;

- Não há conexão entre os pavimentos por meio de rampa, plataforma elevatória ou elevador;
- Há corredores com larguras inferiores a 1,5m prejudicando o acesso a pessoas com cadeiras de rodas.

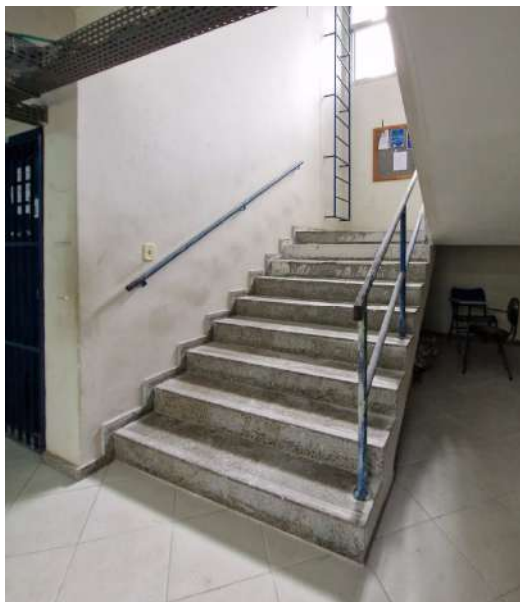
Escada de acesso ao segundo pavimento (Autor do laudo).

- Os degraus, ao longo da escada, não têm o mesmo tamanho em termos de altura com variação que chegam a quase 1 cm;
- Os degraus não possuem sinalização visual em suas bordas laterais, e/ou na projeção dos corrimãos, aplicada aos pisos e espelhos;
- O primeiro e o último degrau de um lance da escada não estão recuados da circulação a uma distância de 30 cm;
- Retirar ou readequar a escada que leva ao telhado, pois a mesma é considerada uma barreira arquitetônica no meio do patamar da escada.

- Os corrimãos laterais não são contínuos ao longo de toda a escada com interrupção nos patamares;
- Os corrimãos estão instalados a duas alturas, mas diferentes das estabelecidas pela NBR 9050/2020 de 92 cm e 70 cm do piso;

- Os corrimãos não possuem prolongamento de, no mínimo, 30 cm antes do início e após o término da escada;
- Não há guia de balizamento nas áreas que não tem parede lateral;

- Reformulação da escada a fim de que todos os degraus possuam a mesma altura e sejam regulares ao longo de toda a escada, conforme item 6.8 da ABNT NBR 9050/2020;
- Instalação de sinalização visual dos degraus de escada, conforme item 5.4.4 da ABNT NBR 9050/2020;

- Retirada do corrimão atual e instalação de um novo contínuo com duas alturas, de 70 e 92cm, e com prolongamento de 30cm antes do início e após o término da escada, conforme item 6.9 da ABNT NBR 9050 e dimensões de empunhadura conforme item 4.6.5;

- Construção de guia de balizamento com altura mínima de 5cm onde não há parede lateral, conforme item 6.6.3 da ABNT NBR 9050;

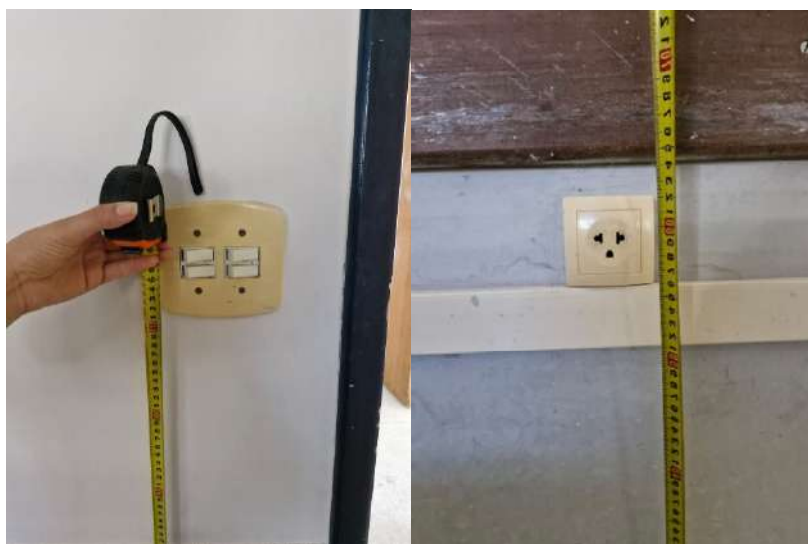
Instalações (Autor do laudo).

As instalações nas salas de aula não cumprem as normas de acessibilidade, como mostrado nas fotos acima.

- Os interruptores estão a 1,10m de altura do piso, sendo que deveriam estar a no máximo 1,00m.

- Deve-se diminuir a altura dos interruptores para que eles fiquem no máximo a 1,00m em relação ao piso, conforme item 4.6.9 da ABNT NBR 9050.

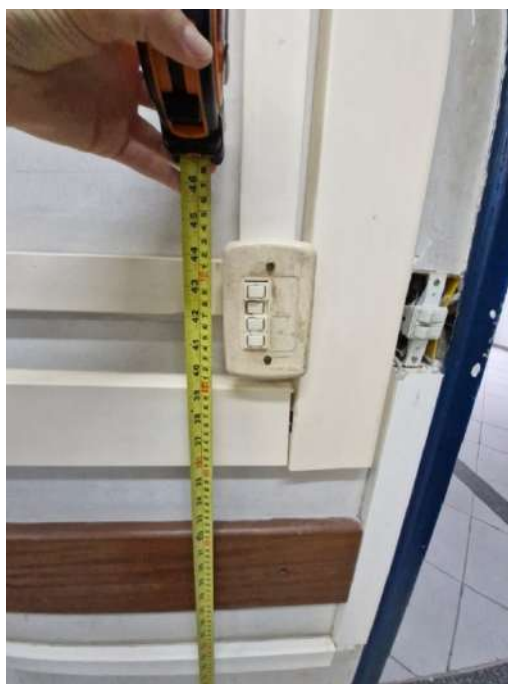
Instalações (Autor do Laudo).

As instalações nas salas de aula não cumprem as normas de acessibilidade

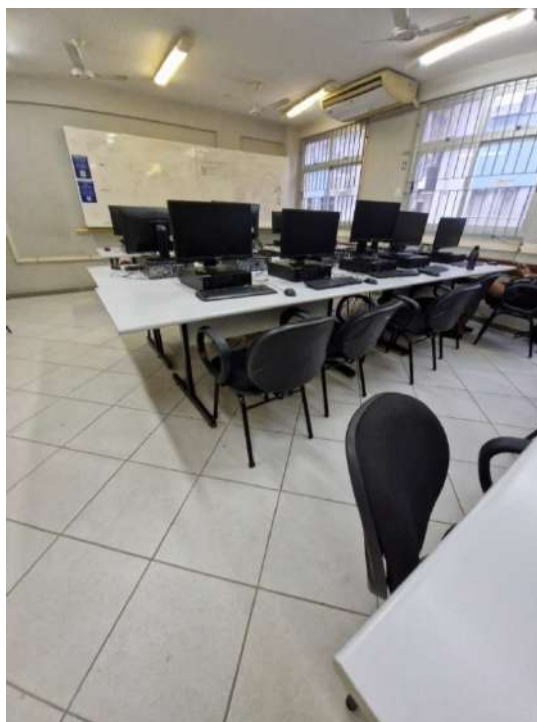
Laboratório de informática (Autor do laudo).

A análise ocorreu-se em apenas um dos três laboratórios existentes no prédio a fim de que se cumpra os itens necessários em todos. Na análise, observou-se problemas quanto a disponibilidade de mobiliários para P.C.R e o passeio entre eles em discordância com NBR 9050/2020.

- Não há mesas acessíveis a P.C.R. nos laboratórios;
- Corredores estreitos entre as cadeiras, dificultando o acesso por cadeira de rodas;
- A altura da borda inferior da lousa é maior que 0,90m em relação ao piso;

- Não existe área de manobra junto à lousa (1,20 x 1,50m) para manobra de 180°;
- Não existe sistema de comunicação para pessoas com deficiência ou mobilidade reduzida, nem para as com perda visual e auditiva.

- Disponibilização de pelo menos 1% das mesas das salas de aula, com no mínimo uma para cada duas salas de aula, acessíveis a P.C.R., conforme item 9.3.1 da ABNT NBR 9050;

- Reajuste da lousa existente a fim de colocá-la na altura indicada pela norma, a 0,90m de altura em relação ao piso;
- Definição do número máximo de cadeiras por sala, considerando que haja um corredor de 0,80m livre para passagem de uma pessoa em cadeira de rodas, conforme dimensão do módulo de referência, no item 4.2.2 na ABNT NBR 9050;
- Colocar uma faixa a 1,50m de distância da lousa e paralela a essa a fim de delimitar o limite até onde devem ser dispostas as cadeiras, de forma a atender a área de manobra junto à lousa;
- Instalação de um sistema de comunicação para pessoas com deficiência ou mobilidade reduzida, conforme item 10.5 da ABNT NBR 9050.

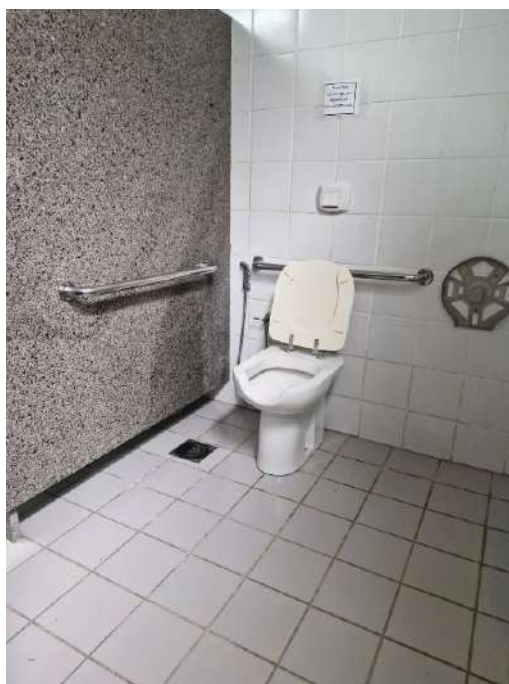
Escada de acesso ao segundo pavimento (Autor do laudo).

Localizado próximo à entrada da edificação, separado por sexo sendo um feminino e um masculino. Piso em cerâmica na cor branco e paredes com cerâmica na cor branca.

- O acesso aos banheiros deve ser independente;

- Os vasos possuem abertura frontal, item inadequado segundo item 7.7 da norma NBR 9050:2020;
- Não se observou alarme de emergência próximo à bacia que deve ser previsto conforme item 5.6 da NBR 9050:2020;

- Os pisos e paredes dos ambientes de sanitário acessível não possuem contraste entre piso e parede a fim de facilitar a orientação de pessoas com baixa visão;

- Não existem orientações nem identificação da localização seguindo orientações do desenho universal dos sanitários acessíveis da edificação;
- Não existe lavatório no box do sanitário acessível;

- As barras estão posicionadas (alturas, larguras e distâncias mínimas entre vaso e parede) inadequadamente de acordo com as regras pré-estabelecidas na norma;

- Não existe barra de apoio para o lavatório;
- As dimensões internas não atendem as medidas mínimas de 1,50x1,20cm pós vaso;
- O botão de acionamento da válvula de descarga está posicionado à altura 1,10m, o que não corresponde à exigência da norma;

- Não existe porta nos boxes de sanitários acessíveis;
- O espelho está instalado à 1,25m sendo a altura máxima da sua borda inferior permitida 0,90m;

- Em se tratando da edificação existente é cabível utilizar-se das distâncias conforme figura 101 da NBR9050:2020;

- Deve ser instalado dispositivo de alarme de emergência próximo à bacia para acionamento por pessoa sentada ou em caso de queda no sanitário acessível a uma altura de 40cm do nível do piso. Observar o grau de proteção IP66 quanto aos recursos elétricos para ambientes como sanitário, conforme figura 67 da norma NBR9050:2020 abaixo;

- Deverá reformar o ambiente para criação de contraste entre piso e paredes para facilitar o uso de pessoas com baixa visão conforme tabela abaixo referência NBR9050:2015;

- Para deslocamentos frontais, circulações mínimas e aberturas deve-se seguir recomendações da figura 83 da NBR9050/2020;

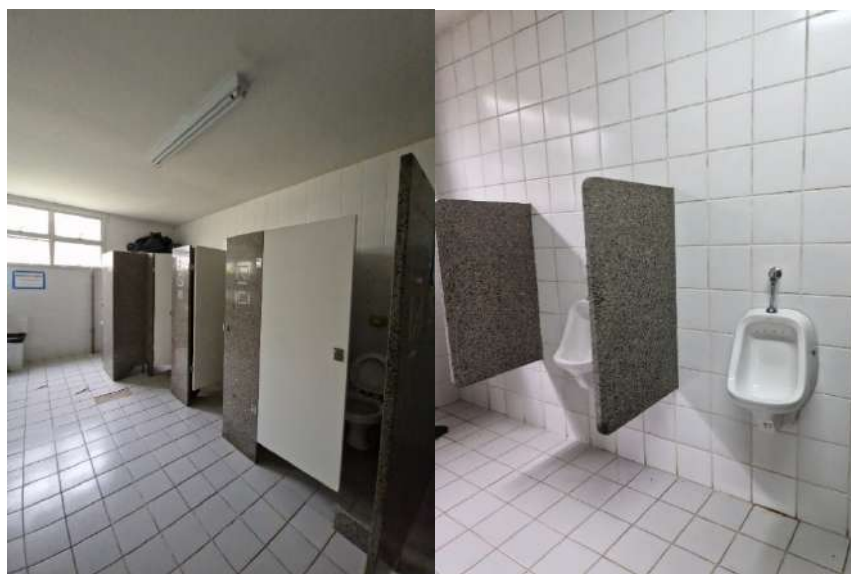
Banheiro de uso coletivo (Autor do laudo)

- Para boxes comuns deve seguir a recomendação da figura 116 da NBR 9050, inserida abaixo;

- Para mictório para banheiros coletivos deve seguir a recomendação da figura 120 da NBR 9050, inserida abaixo;

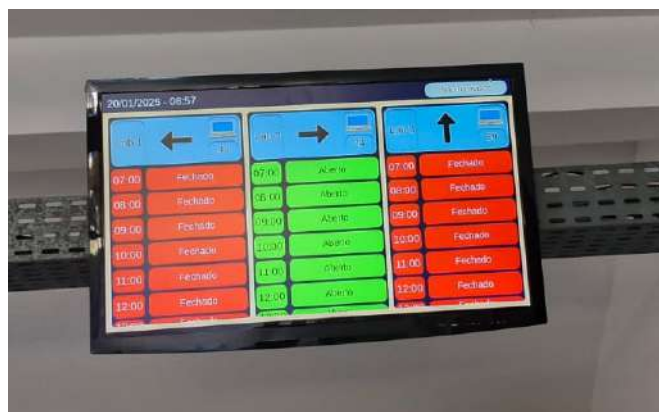
A edificação não possui sinalização informativo e direcional, bem como visual e tátil de forma completa e seguindo o estabelecido pela NBR 9050/2020. Contudo, existe sinalização por tela na entrada que permite ao usuário identificar a direção dos laboratórios e o horário que está aberto, vide Figura abaixo.

Sinalização dos laboratórios (Autor do laudo).

- A sinalização existente na edificação é insuficiente e não segue o estabelecido pelas normas;
- Não há sinalização informativa e direcional visual e tátil ou visual e sonora da localização dos acessos horizontais;
- Não há sinalização informativa direcional visual e tátil ou visual e sonora da localização das circulações verticais;
- Não há sinalização informativa direcional visual e tátil ou visual e sonora da localização dos sanitários;
- Não há sinalização visual e tátil referente ao número de pavimento da edificação;
- Não há sistema de alarme de incêndio;
- Não há rotas de fuga sinalizadas;

- Por sinalização informativa direcional visual e tátil ou visual e sonora na edificação, para o usuário localizar-se e identificar, de forma autônoma, o local das diferentes atividades e definir rotas para o uso do edifício, conforme o estabelecido pelo Decreto 5.296/2004 e o itens 5.2, 5.3 e 5.4 da NBR 9050/2020;
- Instalar sistema de alarme de incêndio bem como sinalizar rotas de fuga seguindo o estabelecido pelo item 5.2.4.3 da NBR 9050/2020 e a NBR 16820.
