## LAUDO DE ACESSIBILIDADE

### LABORATÓRIO DE ESTRUTURAS – CENTRO TECNOLÓGICO – 122

Vistoria realizada em 02/05/2026, por Laysa Breda Bisi, no laboratório, passeios, circulações e estacionamento do Laboratório de Estruturas, localizado no Centro Tecnológico, no campus de Goiabeiras Ufes, em que se verifica a acessibilidade para pessoas com deficiência.

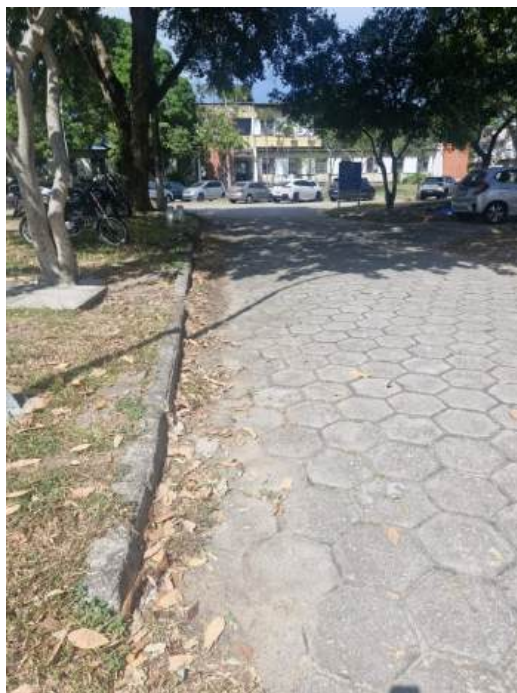
Passeio e acesso à edificação (Autor do laudo).

Os caminhos existentes até a edificação são, em sua maioria, irregulares, com interferências no nivelamento podendo dificultar a passagem de PCDs. Além disso, o piso tátil direcional e de alerta são inexistentes, assim como a presença de calçada até a edificação.

- O trajeto possui desníveis sem tratamento adequado;
- Não há piso tátil direcional e de alerta consoantes a NBR 16537:2024;

- Não há calçada que permita o trajeto em segurança e sem interferências até a edificação.

- Executar calçada que atenda a edificação, prevendo materiais de revestimento com acabamento regular, firme, estável, não trepidante para dispositivos com rodas e antiderrapante, sob qualquer condição (seco ou molhado) conforme NBR 9050:2020;
- Além disso executar piso tátil direcional e de alerta de acordo com a NBR 16537/2024.

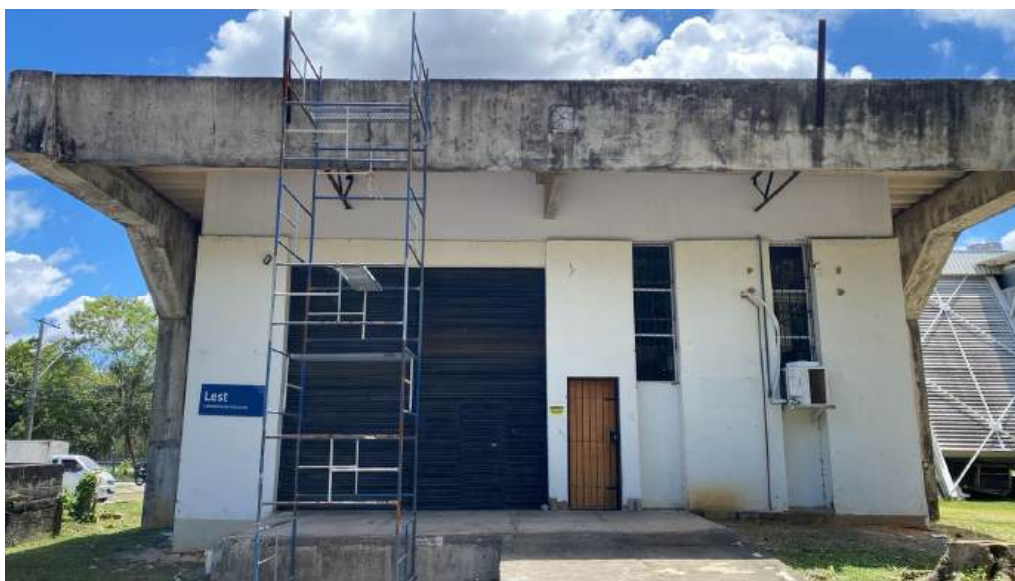
Porta de acesso à edificação (Autor do laudo).

Foi identificada uma edificação térrea com uma única entrada e placa sinalizando o prédio.

- Falta a sinalização em alto relevo para identificação da edificação ao lado da porta de entrada principal;

- Utilizar sinalização de portas conforme figura 62, NBR 9050/2020 abaixo;

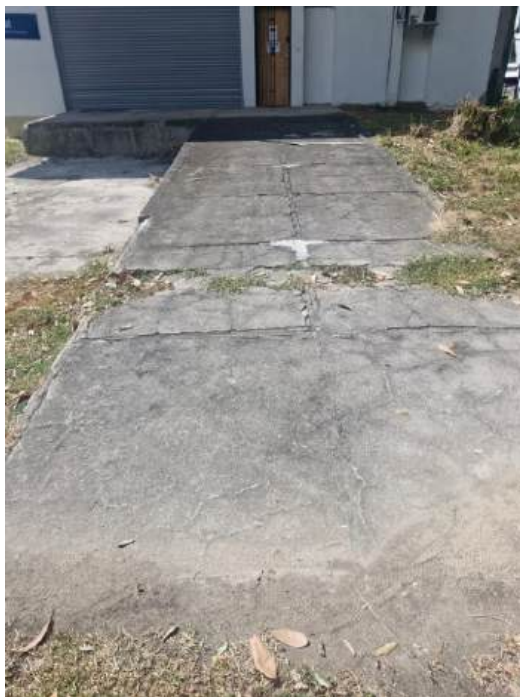
Rampa de acesso a edificação (Autor do laudo).

Há uma rampa em um lance e patamar com acesso à entrada da edificação, sem piso tátil direcional e de alerta. A rampa é em concreto e possui interferências no piso, além de não possuir guarda corpo, corrimão e guia de balizamento. A largura da rampa é de 3m.

- Não existe guarda corpo, corrimão e guia de balizamento que deve ser garantido em rampas e escadas;
- Não existe piso tátil direcional e de alerta para orientação do passeio a entrada da edificação, conforme NBR 16537/2024;

- Por se tratar de uma rampa larga, a norma exige corrimão intermediário
- O trajeto possui desníveis sem tratamento adequado;

- Instalar guarda corpo, corrimão e guia de balizamento conforme itens 6.6.3, 6.9.3.2 e 6.9.3.5, a fim de atender a norma NBR 9050/2020 com as especificações quanto às alturas e sinalizações tátil de piso, vide figuras abaixo;

- Instalar guarda corpo conforme item 4.4.4.2, a fim de atender a norma NBR 14718/2019 com as especificações quanto às alturas e distâncias, vide figuras abaixo;

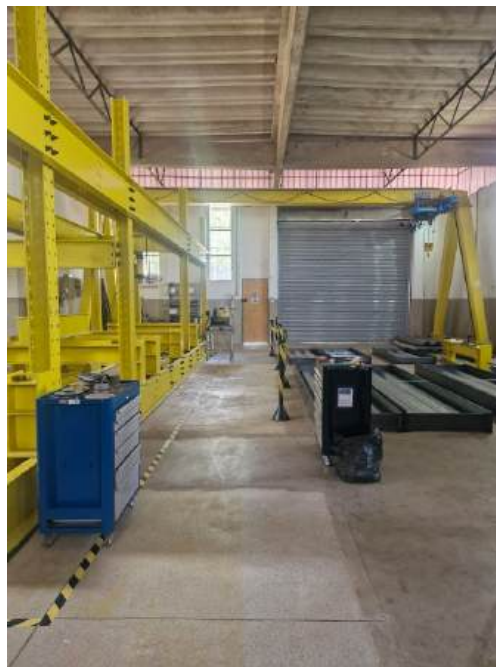
Área interna (Autor do laudo).

A circulação interna possui boa largura (1,40m) com corredor demarcado por fitas e cones além da circulação ser demarcada pela organização dos equipamentos e mobiliários.

- Não há placas indicativas no interior da edificação para sinalização de rotas e entradas acessíveis;
- Não há indicação sonora e visual em saídas de emergência;

- Instalar placas indicativas no interior da edificação para sinalização de rotas e entradas acessíveis;
- Instalar indicação sonora e visual em saídas de emergência;

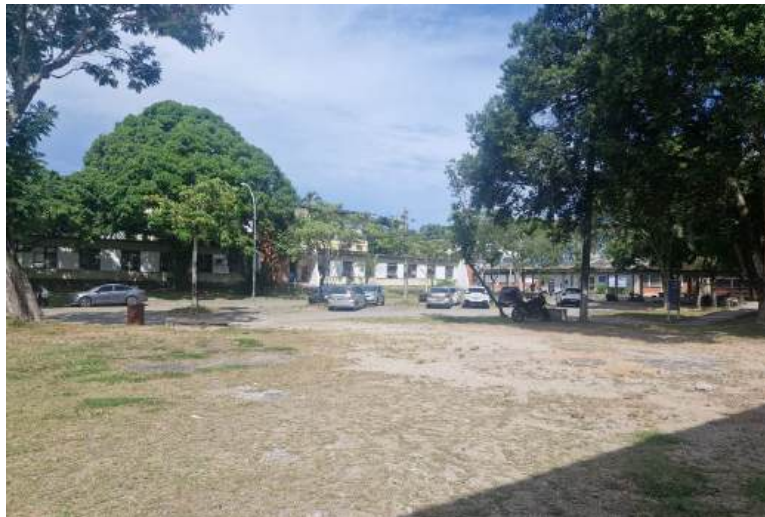
Estacionamento (Autor do laudo).

Não foi possível identificar as vagas destinadas à edificação devido a demarcação das mesmas estarem quase apagadas. De acordo com a quantidade total de vagas atribuídas pela universidade à edificação (10 vagas), deve ser demarcado no mínimo uma (1) vagas para que seja conduzido por Pessoa Idosa, uma (1) vaga para pessoa que conduza ou seja conduzido por pessoa com deficiência e duas (2) vagas para motocicletas.

- A demarcação das vagas são inexistentes ou encontram-se desgastadas;
- As vagas não possuem nenhuma demarcação para pessoa com deficiência e para pessoa idosa;
- Não há sinalização vertical, uma para cada vaga, conforme regras do CONTRAN;
- A pintura das vagas e da faixa de embarque e desembarque deve ser na cor BRANCA, conforme estabelecido na Resolução nº 965/2022 do CONTRAN;
- As vagas acessíveis estão vinculadas à rota acessível, deve estar localizada a evitar a circulação entre os veículos e ter piso regular e estável conforme Item 6.14.1.2 NBR 9050/2020;
- Não existe piso regular e estável para que se possa implementar vagas para pessoas com deficiência e nem no direcionamento das pessoas até as entradas da edificação;

- Realizar a pintura das faixas desgastadas conforme estabelecido na Resolução nº 965/2022 do CONTRAN.

- Utilizar placas de sinalização de acordo com regulamentação CONTRAN, nas dimensões conforme orientação de figura abaixo e referências do volume 01 do manual de sinalização de regulamentação. A placa vertical deve estar instalada a uma altura de 2,50m do piso.

- A demarcação da vaga para Pessoa Idosa deve seguir o estabelecido na Resolução nº 965/2022 do CONTRAN, e seu dimensionamento é conforme estabelecido no código de obras municipal. A placa vertical para a vaga reservada para Pessoa Idosa deve ser exatamente como descrita abaixo, atualizando o texto com a quantidade de vagas reservadas para 01 e o ângulo conforme desenho do local e instalada a uma altura de 2,50m do piso.

- Executar piso não trepidante, firme e estável, da saída do estacionamento até a entrada acessível ou calçada acessível, com inclinação transversal de 3% e longitudinal de 5%, conforme item 6.3.2 e 6.3.3, da NBR 9050:2020.

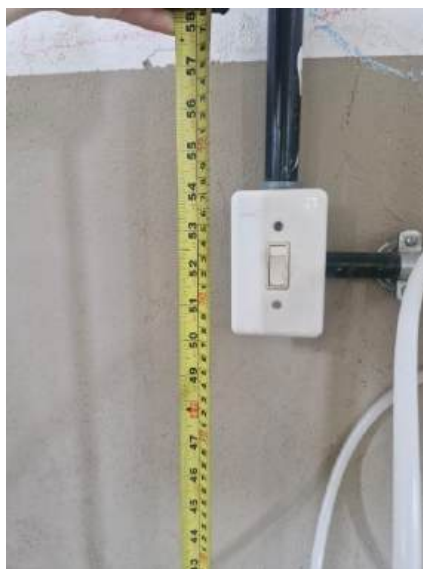
Instalações (Autor do laudo).

As instalações não cumprem as normas de acessibilidade, como mostrado nas fotos acima.

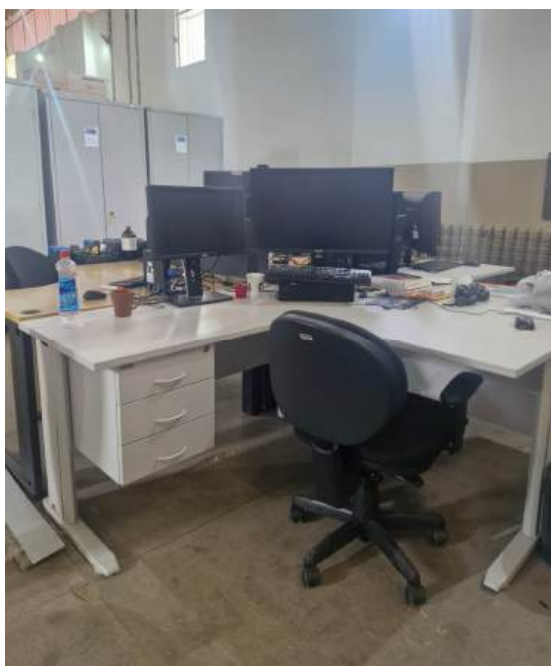
Mobiliário para estudo (Autor do laudo).

Foi analisado a largura dos espaços de circulação e a área de manobra a fim de que o novo layout respeite a Norma de Acessibilidade NBR 9050/2020.

- Não há mesas acessíveis a P.C.R. nos postos de trabalho;
- Não existe sistema de comunicação para pessoas com deficiência ou mobilidade reduzida, nem para as com perda visual e auditiva.

- Disponibilização de mesas de trabalho acessíveis a P.C.R., conforme item 9.3.1 da ABNT NBR 9050;

- Instalação de um sistema de comunicação para pessoas com deficiência ou mobilidade reduzida, conforme item 10.5 da ABNT NBR 9050.

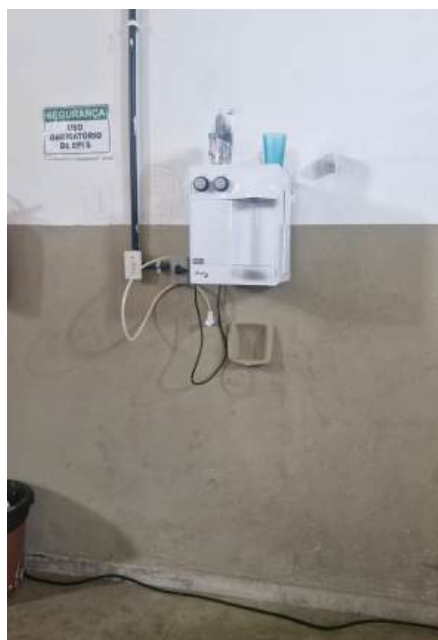
Bebedouro presente no prédio (Autor do laudo).

Há na edificação apenas bebedouro do tipo purificador de água, dificultando o acesso a pessoas com mobilidade reduzida e com deficiência motora que precisam de cadeiras de rodas.

- O bebedouro não possui altura adequada (1,50m do piso) para acionamento que permita o uso por uma pessoa em cadeira de rodas;
- O espaço em frente ao bebedouro não possui de módulo de referência que permita a aproximação frontal de uma pessoa P.C.R.;
- Não há piso tátil de alerta no entorno do bebedouro para sua identificação.

- Deve ser instalado um bebedouro de bica com duas alturas (uma a 0,90 m e outra entre m e 1,10 m) e com altura livre inferior de, no mínimo, 0,73 m do piso para aproximação conforme item abaixo:

- Deve conter ao redor de mobiliários, como bebedouros, sinalização tátil de alerta, caso não dê para ser detectado por bengala longa.

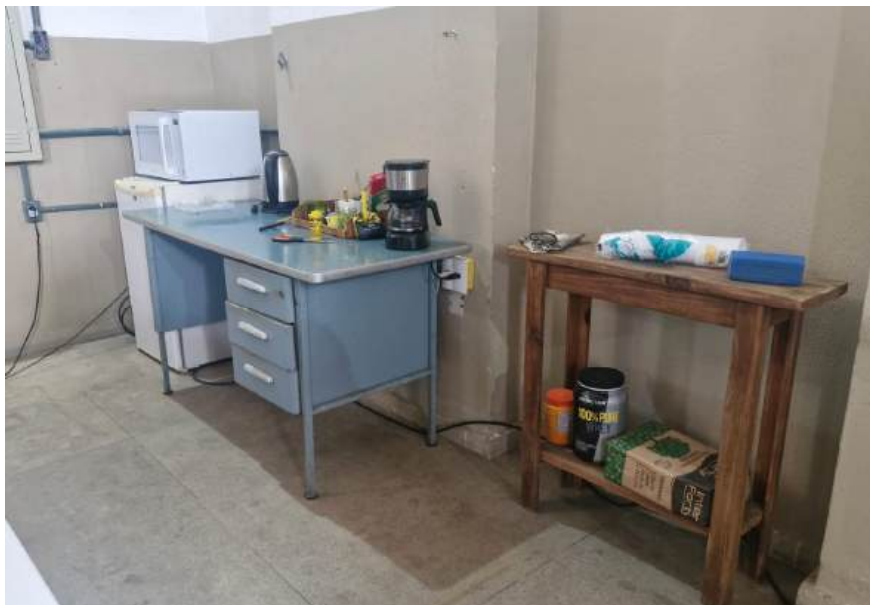
Copinha (Autor do laudo).

Há uma copa improvisada ao lado dos postos de trabalho composta de bancada, frigobar e micro-ondas.

- Não há sinalização indicando o cômodo;
- O espaço em frente ao frigobar e micro-ondas não possui módulo de referência que permita a aproximação frontal de uma pessoa P.C.R;

- A área de manobra de cadeiras de rodas sem deslocamento deve seguir as dimensões mínimas, conforme especificado no item 4.3.4 da NBR 9050/2020 e Figura 7;

- As distâncias para alcance manual devem seguir conforme o especificado no item 4.6 da NBR 9050/2020 para se obter conforto no alcance manual, tanto para pessoa em pé como para pessoa em cadeira de rodas;
