## LAUDO DE ACESSIBILIDADE

### NÚCLEO DE LÍNGUAS – CENTRO DE CIÊNCIAS HUMANAS E NATURAIS - 104

Vistoria realizada em 07/04/2025, por Laysa Breda Bisi, nos sanitários, passeios, salas, circulações e demais ambientes do Núcleo de Línguas localizado no campus de Goiabeiras Ufes, em que se verifica a acessibilidade para pessoas com deficiência.

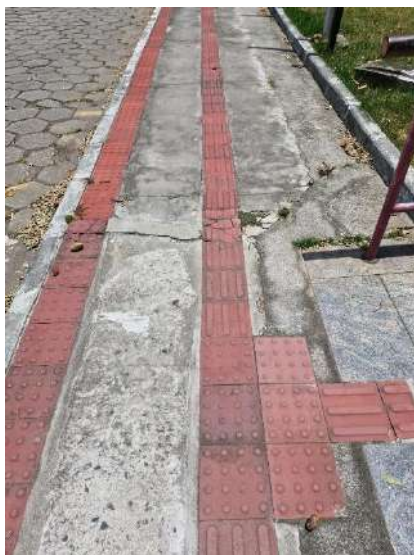
Calçada de acesso à edificação (Autor do laudo).

Os caminhos existentes até a edificação são regulares com apenas uma interferência no nivelamento podendo dificultar a passagem de PCDs.

- O trajeto até a edificação possui desníveis sem tratamento adequado;
- A rampa de acesso da edificação invade a calçada, servindo a mesma de patamar;

- Os materiais de revestimento devem ter acabamento regular, firme, estável, não trepidante para dispositivos com rodas e antiderrapante, sob qualquer condição (seco ou molhado) conforme NBR 9050:2020;

- Reformular a rampa com a inclinação adequada a reformas, segundo a NBR 9050, a fim de que a mesma não invada a calçada conforme figura abaixo.

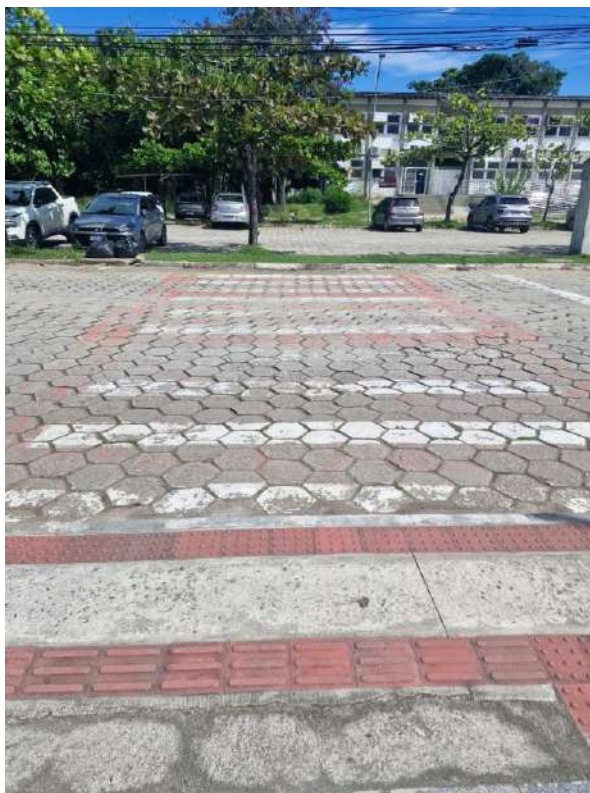
Rota de acesso estacionamento à edificação (Autor do laudo).

O estacionamento da edificação encontra-se logo após o anel viário do Campus, e à frente da edificação. Porém não existe a rota acessível ligando as vagas de estacionamento à edificação, e por isso também não encontra-se adequada quanto à acessibilidade.

- O trajeto do estacionamento até a edificação possui desníveis sem tratamento adequado;

- Não existe rebaixamentos de calçadas no fluxo da travessia de pedestres ou faixa elevada para ser acessível;
- A sinalização da travessia devem ter sinalização tátil de alerta no piso, posicioonada paralelamente à faixa, ou perpendicular à linha de caminhamento;
- Não existe sinalização tátil direcional transversalmente à calçada marcando as áreas de travessia;
- Não existe sinalização tatil direcional de orientação entre as calçadas.

- Os materiais de revestimento devem ter acabamento regular, firme, estável, não trepidante para dispositivos com rodas e antiderrapante, sob qualquer condição (seco ou molhado) conforme NBR 9050:2020;
- Prever calçada para o estacionamento com rebaixos adequados à modulação das vagas e regulamentos internos visando o quantitativo necessário para atender à edificação e conforme modelo de rebaixo abaixo.

- Prever sinalização tátil na travessia em calçada, e entre calçadas conforme escrito na NBR 16537:2016.

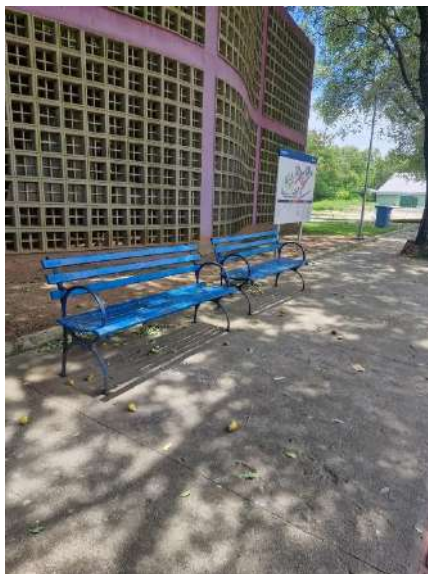
Mobiliário urbano existente (Autor do laudo).

Existe mobiliário urbano que serve de espera na calçada a frente da edificação. Porém não há assento para pessoa obesa e módulo de referência para pessoa com cadeiras de rodas como é previsto na NBR 9050/2020.

- Ausência de assento para pessoa obesa e módulo de referência para pessoa com cadeira de rodas.

- Providenciar assento para pessoa obesa e módulo de referência para pessoa com cadeira de rodas;

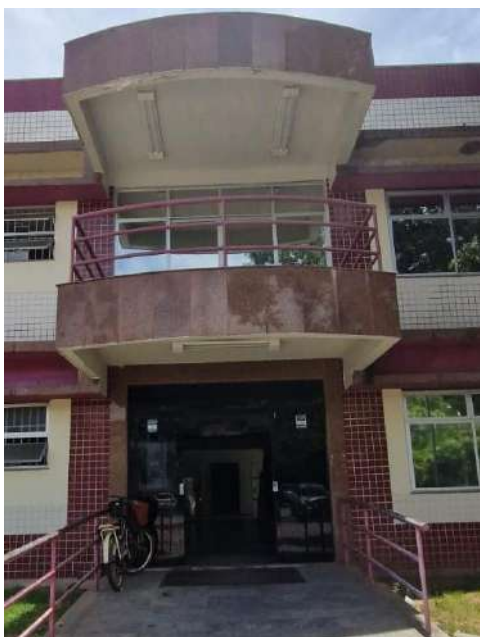
Porta de acesso à edificação (Autor do laudo).

Foi identificada uma edificação de dois pavimentos com uma única entrada e placa sinalizando o prédio.

- Para portas envidraçadas localizadas nas áreas de circulação, estas devem ser claramente identificadas com sinalização visual de forma contínua;

- Falta a sinalização em alto-relevo para identificação da edificação ao lado da porta;
- As maçanetas não estão de acordo com a NBR 9050/2020 sendo necessário maçanetas do tipo puxador vertical;
- Existe um capacho na entrada que não está fixado ao chão no qual poderá adquirir alturas maiores de 5mm.

- Sinalizar visualmente a porta de entrada com dimensão conforme figura 88, da NBR 9050/2020 abaixo;

- Utilizar sinalização de portas conforme figura 62, NBR 9050/2020 abaixo;

- As maçanetas devem ser do tipo puxador vertical e instaladas conforme figura 24, da NBR 9050/2020 abaixo;

- Os capachos existentes devem ser firmemente fixados ao piso, embutidos ou sobrepostos e nivelado de forma que não tenha desnível superior a 5mm, conforme especificações da NBR 9050/2020;

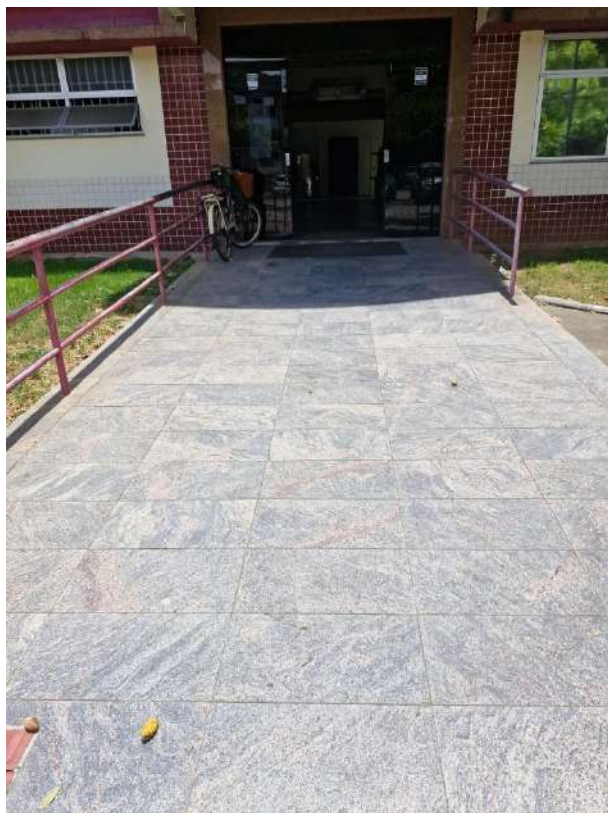
Rampa de acesso à edificação (Autor do laudo).

Rampa em um lance e patamar com acesso à entrada da edificação, sem piso tátil direcional e de alerta. Em concreto, piso nivelado sem interferências, com ausência de corrimão e guia de balizamento, com largura de 3,4 m sendo obrigatória instalação de corrimão central.

Ausência de corrimão adequado;

- Ausência de piso tátil direcional e de alerta para orientação do passeio a entrada da edificação, conforme NBR 16537:2016;

- Instalar corrimão e guia de balizamento conforme itens 6.9.3.2 e 6.9.3.5, a fim de atender a norma NBR 9050/2020 com as especificações quanto às alturas e sinalizações tátil de piso, vide figuras abaixo;

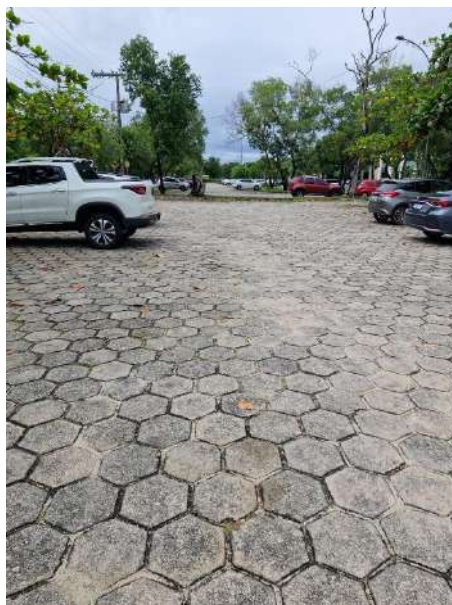
Estacionamento (Autor do laudo).

Não foi possível identificar as vagas destinadas devido à demarcação das mesmas estarem apagadas. Conforme com a quantidade total de vagas atribuídas pela universidade à

edificação (76 vagas), deve ser demarcado no mínimo quatro (4) vagas para ser conduzido por Pessoa Idosa, duas (2) vagas para pessoas que conduzam ou sejam conduzidos por pessoas com deficiência e onze (11) vagas para motocicletas.

- A demarcação das vagas é inexistente ou encontram-se desgastadas;
- Não existe demarcação para pessoa com deficiência e para pessoa idosa;
- Não há sinalização vertical, uma para cada vaga, conforme regras do CONTRAN;
- Não existe demarcação de faixa de embarque e desembarque conforme estabelecido na Resolução nº 304/2008 do CONTRAN;
- Não existe piso regular e estável para que se possa implementar vagas para pessoas com deficiência e nem no direcionamento das pessoas até as entradas da edificação;

- Realizar a pintura das faixas desgastadas conforme estabelecido na Resolução nº 304/2008 do CONTRAN.
- Demarcar, conforme regras do CONTRAN, Figura abaixo, e especificação de sinalização vertical e horizontal, as novas vagas de estacionamento reservadas para veículos que sejam conduzidos por pessoas com deficiência.

- Utilizar placas de sinalização de acordo com regulamentação CONTRAN, nas dimensões 70cmx 50cm conforme orientação de figura abaixo e referências do volume 01 do manual de sinalização de regulamentação. A placa vertical deve estar instalada a uma altura de 2,50m do piso.

- A demarcação da vaga para Pessoa Idosa deve seguir o estabelecido na Resolução número 303/2008 do CONTRAN, e seu dimensionamento é conforme estabelecido no

- Executar piso não trepidante, firme e estável, da saída do estacionamento até a entrada acessível ou calçada acessível, com inclinação transversal de 3% e longitudinal de 5%, conforme item 6.3.2 e 6.3.3, da NBR 9050:2020.
- Utilizar-se de sinalização tátil de alerta e direcional para indicação de acesso à edificação, conforme norma 16537:2016;
- Utilizar-se de guias de rebaixamento e demais entendimentos das normas 16537:2016 e 9050:2021 para estacionamentos e acessos à edificação e passeio.
- Reformular projeto de estacionamento visando regulamentar as vagas conforme pre-estudo de quantitativo elaborado.

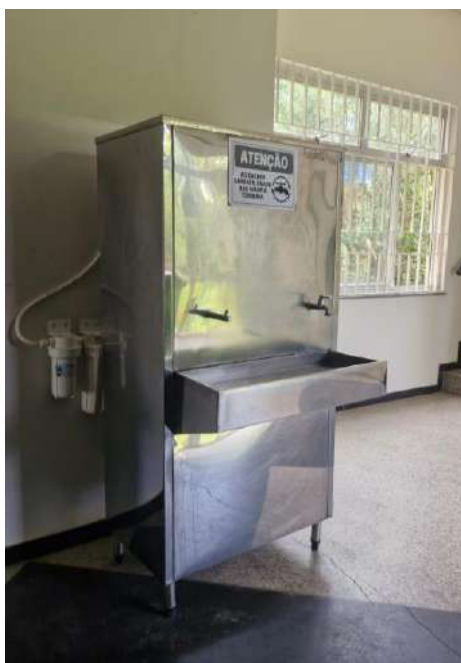
Bebedouro industrial presente no prédio (Autor do laudo).

Há na edificação apenas bebedouro do tipo industrial, dificultando o acesso a pessoas com mobilidade reduzida e com deficiência motora que precisam de cadeiras de rodas.

- Os bebedouros não possuem altura adequada (0,73m) para acionamento que permita a aproximação de uma pessoa em cadeira de rodas;
- Não há piso tátil de alerta no entorno do bebedouro.

- Deve ser instalado um bebedouro de bica com duas alturas (uma a 0,90 m e outra entre m e 1,10 m) e com altura livre inferior de, no mínimo, 0,73 m do piso para aproximação conforme item abaixo:

- Deve conter ao redor de mobiliários, como bebedouros, sinalização tátil de alerta, caso não dê para ser detectado por bengala longa.

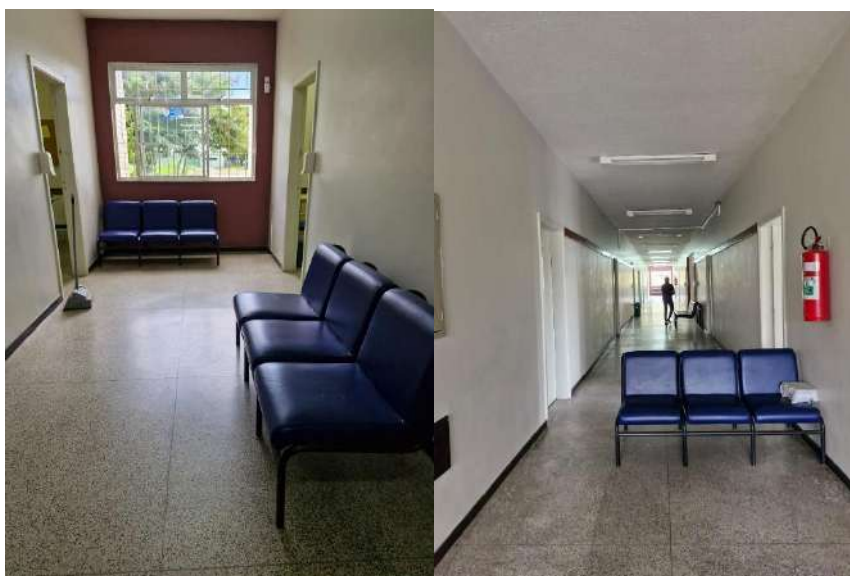
Mobiliário de espera (Autor do laudo).

Os mobiliários devem ser de fácil percepção por bengalas e estarem fora da passagem livre mínima necessária, além de estarem devidamente sinalizados e, em determinadas situações, recomenda-se a fixação do mobiliário.

- Não há sinalização que permita a identificação do mobiliário por uma pessoa com deficiência visual;
- Há mobiliário interferindo a passagem mínima necessária na circulação;
- O modelo de mobiliário existente pode dificultar a detecção do mesmo por bengala.

- Sinalizar nas mediações do mobiliário com piso tátil de alerta;
- Alterar a posição do mobiliário a fim de que o mesmo não interfira a passagem livre mínima estabelecida pela NBR 9050/2020;
- Adaptar ou trocar o mobiliário por um que seja mais fácil de ser detectado por bengala.

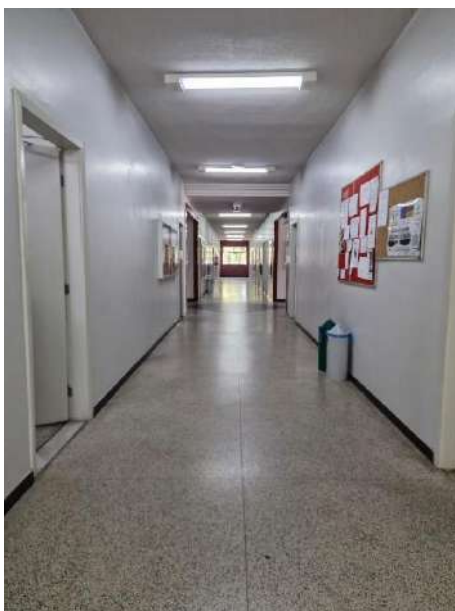
Corredor interno (Autor do laudo).

Não há conexão entre o pavimento térreo e o primeiro pavimento que não seja pelas escadas. Pessoas em cadeiras de rodas não tem acesso ao segundo pavimento de forma autônoma, haja vista a ausência de elevador. A circulação interna possui boa largura em sua maioria com corredores de 2,45m ou mais.

Não há placas indicativas no interior da edificação para sinalização de rotas e entradas acessíveis;
-

Não há indicação sonora e visual em saídas de emergência;
-

Não há conexão entre os pavimentos por meio de rampa, plataforma elevatória ou elevador;

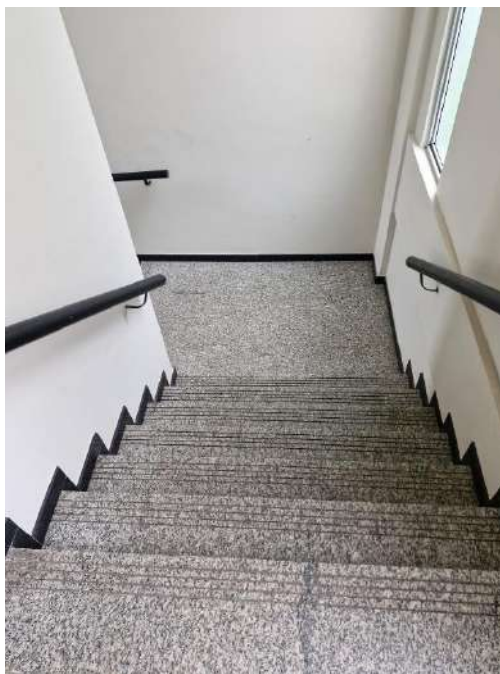
Escada de acesso ao segundo pavimento (Autor do laudo).

- Instalação de sinalização em braile no corrimão ou na parede conforme imagem abaixo.

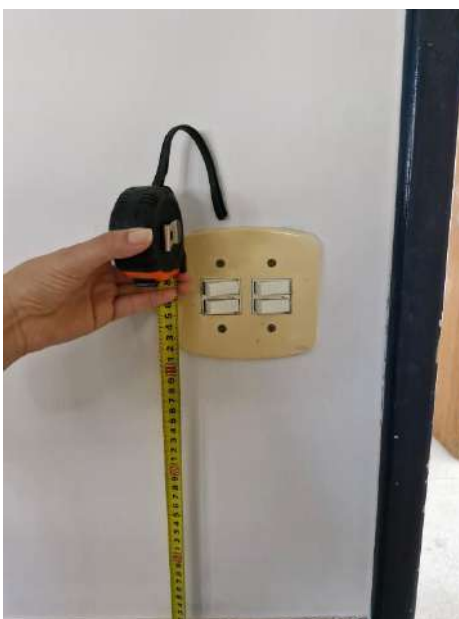
Instalações e comandos. (Autor do laudo).

As instalações nas salas de aula não cumprem as normas de acessibilidade, como mostrado nas fotos acima.

- Deve-se diminuir a altura dos interruptores para que eles fiquem no máximo a 1,00m em relação ao piso, conforme item 4.6.9 da ABNT NBR 9050.

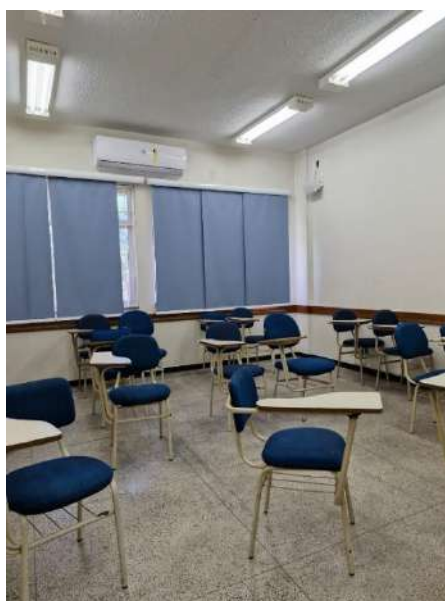
Mobiliário para estudo (Autor do laudo).

Alguns dos itens analisados, como largura de corredores entre cadeiras e área de manobra foi levado em consideração problemas comuns em salas a fim de que o novo layout respeite a Norma de Acessibilidade NBR 9050/2020.

- Disponibilização de pelo menos 1% das mesas das salas de aula, com no mínimo uma para cada duas salas de aula, acessíveis a P.C.R., conforme item 9.3.1 da ABNT NBR 9050;

- Reajuste da lousa existente a fim de colocá-la na altura indicada pela norma, a 0,90m de altura em relação ao piso;

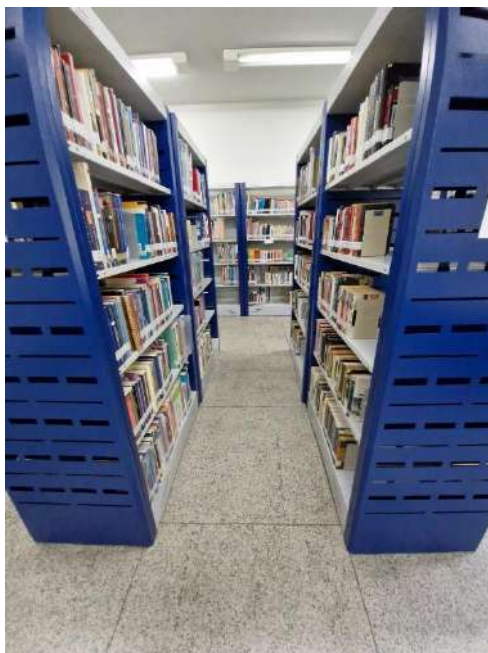
Corredor entre estantes (Autor do Laudo).

A largura livre em alguns corredores entre estantes não atendem ao mínimo exigido pela Norma de Acessibilidade NBR 9050/2020.

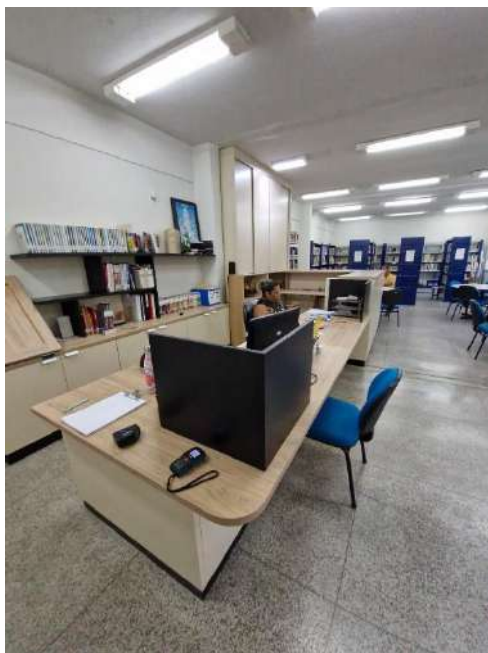
Balcão de atendimento (Autor do Laudo).

O balcão de atendimento não é iluminado uniformemente e não possui superfície com largura mínima de acordo com a Norma de Acessibilidade.

- Trocar o balcão existente por um que atenda o mínimo exigido pela norma;

- Fazer as adaptações necessárias para se garantir a iluminação adequada do balcão.

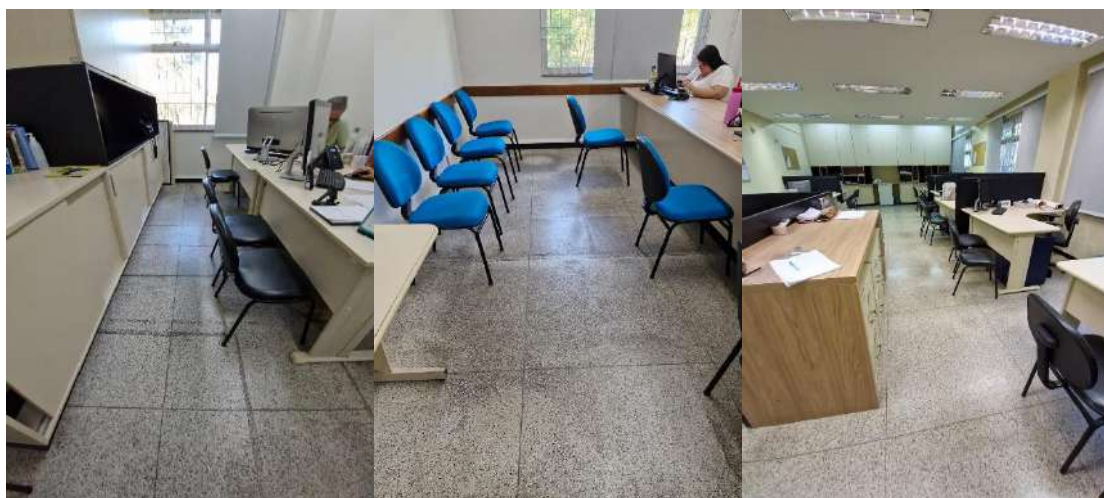
Salas com atendimento ao usuário (Autor do laudo).

Foi analisado nas salas de atendimento ao usuário (Secretaria, Coordenação Pedagógica e Coordenação Administrativa) balcões de atendimento sem iluminação uniforme e com a superfície não atendendo a largura mínima como é estabelecido pela Norma de Acessibilidade. Além disso, não há área de manobra para pessoa com cadeira de rodas.

- Trocar o balcão existente por um que atenda o mínimo exigido pela norma;

- Fazer as adaptações necessárias para se garantir a iluminação adequada do balcão;
- Colocar uma faixa a 1,50m de distância do balcão e paralela a esse a fim de delimitar o limite até onde devem ser dispostos os balcões, de forma a atender a área de manobra.

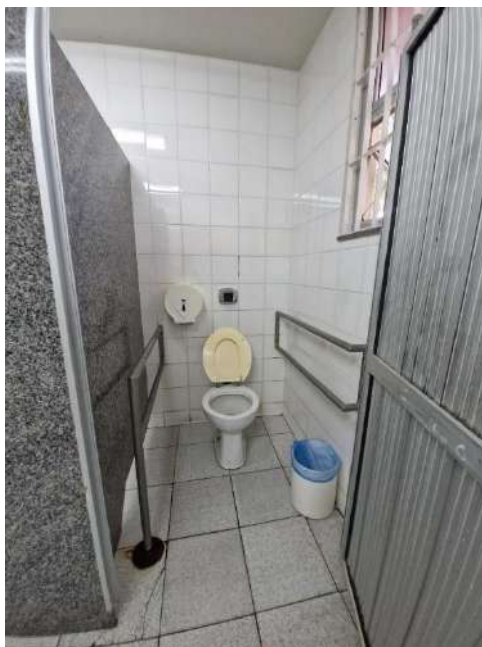
Cabine PCD (Autor do laudo).

Localizado próximo à entrada da edificação, separado por gênero, sendo um feminino e um masculino. Piso em cerâmica e paredes com cerâmica na cor branca.

- Deve ser instalado dispositivo de alarme de emergência próximo à bacia para acionamento por pessoa sentada ou em caso de queda no sanitário acessível a uma altura de 40cm do nível do piso. Observar o grau de proteção IP66 quanto aos recursos elétricos para ambientes como sanitário, conforme figura 67 da norma NBR9050:2020 abaixo;

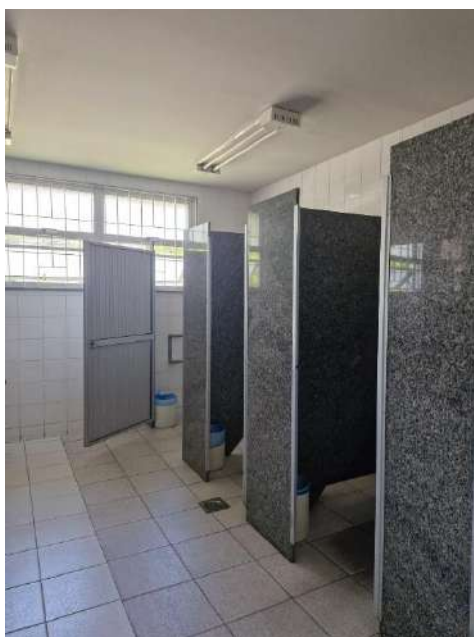
Banheiro de uso coletivo (Autor do laudo)

Localizado no próximo à entrada da edificação, separado por gênero, sendo um feminino e um masculino. Piso em cerâmica na cor branco e paredes com cerâmica na cor branca em ambos. O Feminino possui 03 boxes de uso coletivo e uma pia com 03 lavatórios. Já o masculino possui 03 mictórios, 03 boxes e uma pia com 02 lavatórios

- Quanto a indicação dos cômodos deve-se seguir recomendações da figura 62 da NBR9050/2020;
- Para deslocamentos frontais, circulações mínimas e aberturas deve-se seguir recomendações da figura 83 da NBR9050/2020;
- Para boxes comuns deve seguir a recomendação da figura 116 da NBR 9050, inserida abaixo;

- Para mictório para banheiros coletivos deve seguir a recomendação da figura 120 da NBR 9050, inserida abaixo;
