LAUDO DE ACESSIBILIDADE

PÓS GRADUAÇÃO EM FÍSICA – CENTRO DE CIÊNCIAS EXATAS - 073

Vistoria realizada em 10/10/2025, por Laysa Breda Bisi, nos sanitários, passeios, salas, circulações, estacionamento e demais ambientes do prédio de Programa de Pós-Graduação em Física localizado no campus de Goiabeiras Ufes, em que se verifica a acessibilidade para pessoas com deficiência.

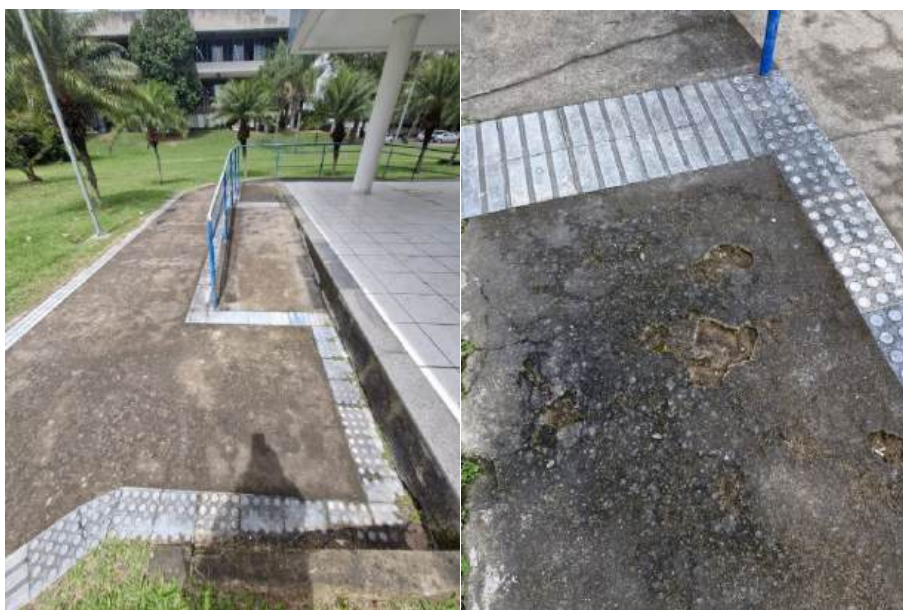
Calçada de acesso à edificação (Autor do laudo).

Os caminhos existentes até a edificação são, em sua maioria, regulares, com interferências no nivelamento podendo dificultar a passagem de PCDs. Além disso, o piso tátil direcional e de alerta existente não se enquadram na norma de acessibilidade.

- O trajeto possui desníveis sem tratamento adequado;
- Piso tátil direcional e de alerta existentes não estão consoantes a NBR 16537:2024.

- Os materiais de revestimento devem ser em acabamento regular, firme, estável, não trepidante para dispositivos com rodas e antiderrapante, sob qualquer condição (seco ou molhado) conforme NBR 9050:2020;
- O piso tátil direcional e de alerta devem estar de acordo com a NBR 16537/2024.

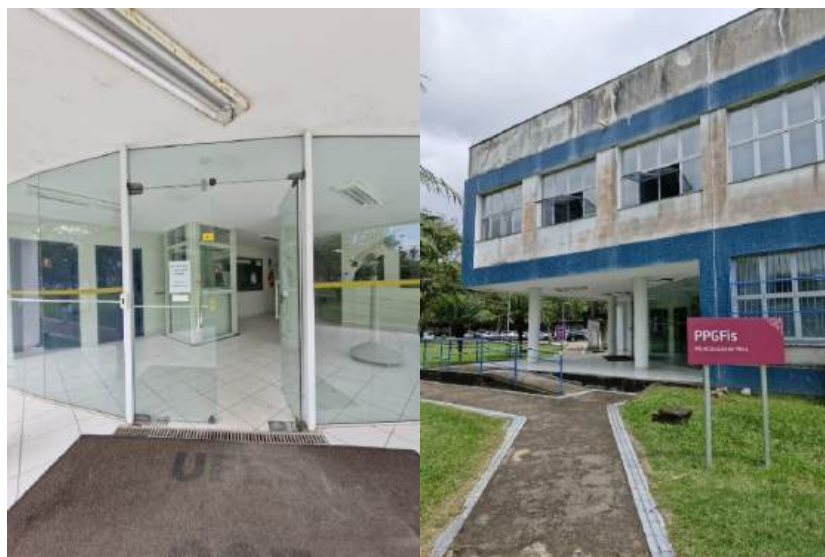
Porta de acesso à edificação (Autor do laudo).

Foi identificada uma edificação de dois pavimentos com uma única entrada e placa sinalizando o prédio.

- Para portas envidraçadas localizadas nas áreas de circulação, estas devem ser claramente identificadas com sinalização visual de forma contínua;

- Falta a sinalização em alto relevo para identificação da edificação ao lado da porta;
- Existe um capacho na entrada que não está fixado ao chão e que pode provocar tropeços e indícios que poderá adquirir alturas maiores de 5mm.
- Existe um ralo em frente a porta de entrada com grelha que podem dificultar a passagem do cadeirante e prender a bengala do deficiente visual, além de atrapalhar a instalação de piso tátil direcional para referência da porta.

- Sinalizar visualmente a porta de entrada com dimensão conforme figura 88, da NBR 9050/2020 abaixo;

- Utilizar sinalização de portas conforme figura 62, NBR 9050/2020 abaixo;
- Remover o ralo existente e propor novo local para sua inserção fora da rota acessível;

- Os capachos existentes devem ser firmemente fixados ao piso, embutidos ou sobrepostos e nivelado de forma que não tenha desnível superior.

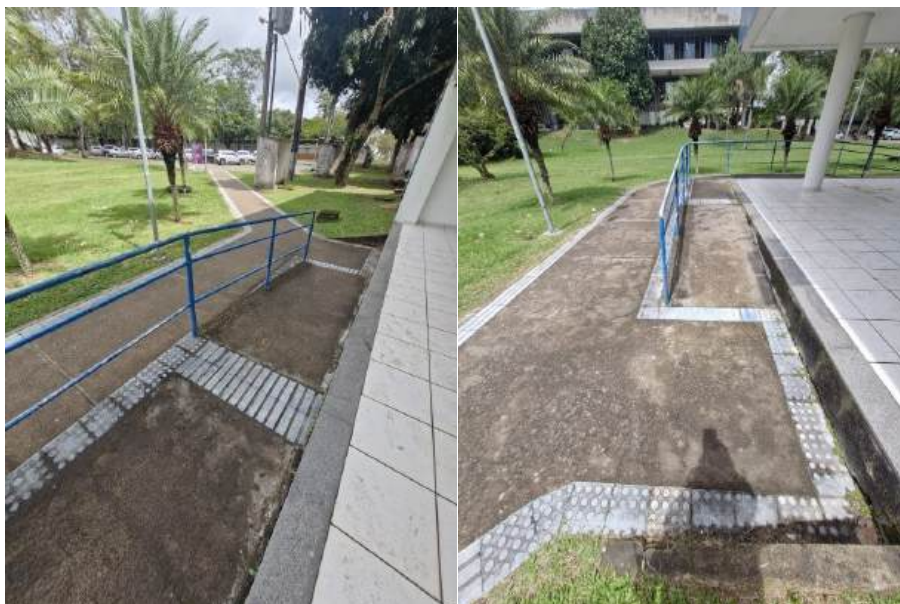
Rampa de acesso a edificação (Autor do laudo).

Há duas rampas em sentidos opostos em um lance e patamar com acesso à entrada da edificação, com piso tátil e de alerta fora de norma. As rampas são em concreto e possuem interferências no piso, além de guarda corpo fora de norma e ausência de corrimão e guia de balizamento. A largura de ambas é de 1,20m.

- Não existe corrimão e guia de balizamento que deve ser garantido em rampas e escadas;
- Piso tátil direcional e de alerta inadequado e incompleto para orientação do passeio a entrada da edificação, conforme NBR 16537/2024;
- O trajeto possui desníveis sem tratamento adequado;
- O guarda corpo existente não atende ao exposto pela NBR 9050/2020.

- Instalar corrimão e guia de balizamento conforme itens 6.6.3, 6.9.3.2 e 6.9.3.5, a fim de atender a norma NBR 9050/2020 com as especificações quanto às alturas e sinalizações tátil de piso, vide figuras abaixo;

- Instalar guarda corpo conforme item 4.4.4.2, a fim de atender a norma NBR 14718/2019 com as especificações quanto às alturas e distâncias, vide figuras abaixo;

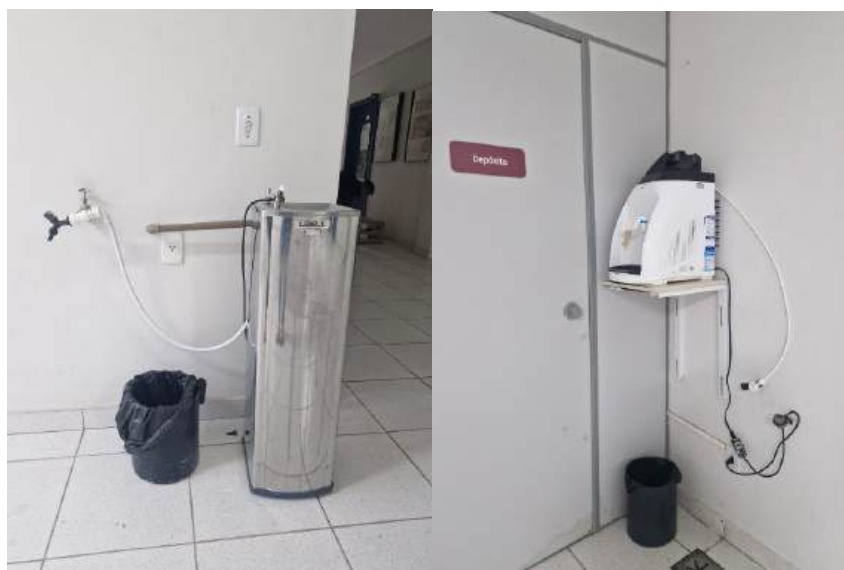
Bebedouros presente no prédio (Autor do laudo).

Há na edificação apenas bebedouro do tipo purificador de água, dificultando o acesso a pessoas com mobilidade reduzida e com deficiência motora que precisam de cadeiras de rodas.

- Os bebedouros não possuem altura adequada (0,73m) para acionamento que permita a aproximação de uma pessoa em cadeira de rodas;
- Não há piso tátil de alerta no entorno do bebedouro para sua identificação.

- Deve ser instalado um bebedouro de bica com duas alturas (uma a 0,90 m e outra entre 1,00 m e 1,10 m) e com altura livre inferior de, no mínimo, 0,73 m do piso para aproximação conforme item abaixo:

- Deve conter ao redor de mobiliários, como bebedouros, sinalização tátil de alerta, caso não dê para ser detectado por bengala longa.

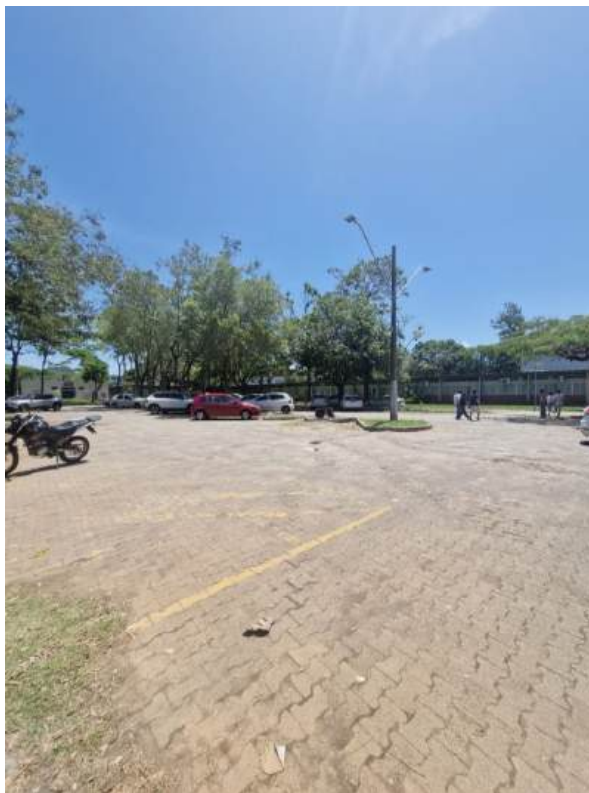
Estacionamento (Autor do laudo).

Não foi possível identificar as vagas destinadas ao PPGFis devido a demarcação das mesmas estarem quase apagadas. De acordo com a quantidade total de vagas atribuídas pela universidade à edificação (43 vagas), deve ser demarcado no mínimo três (3) vagas para que seja conduzido por Pessoa Idosa, uma (1) vaga para pessoa que conduza ou seja conduzido por pessoa com deficiência e nove (9) vagas para motocicletas.

- A demarcação das vagas são inexistentes ou encontram-se desgastadas;

- As vagas não possuem nenhuma demarcação para pessoa com deficiência e para pessoa idosa;
- Não há sinalização vertical, uma para cada vaga, conforme regras do CONTRAN;
- A pintura das vagas e da faixa de embarque e desembarque deve ser na cor BRANCA, conforme estabelecido na Resolução nº 965/2022 do CONTRAN;
- As vagas acessíveis estão vinculadas à rota acessível, deve estar localizada a evitar a circulação entre os veículos e ter piso regular e estável conforme Item 6.14.1.2 NBR 9050/2020;
- Não existe piso regular e estável para que se possa implementar vagas para pessoas com deficiência e nem no direcionamento das pessoas até as entradas da edificação;

- Realizar a pintura das faixas desgastadas conforme estabelecido na Resolução nº 965/2022 do CONTRAN.
- Demarcar, conforme regras do CONTRAN, e especificação de sinalização vertical e horizontal, as novas vagas de estacionamento reservadas para veículos que sejam conduzidos por pessoas com deficiência.

- Executar piso não trepidante, firme e estável, da saída do estacionamento até a entrada acessível ou calçada acessível, com inclinação transversal de 3% e longitudinal de 5%, conforme item 6.3.2 e 6.3.3, da NBR 9050:2020.

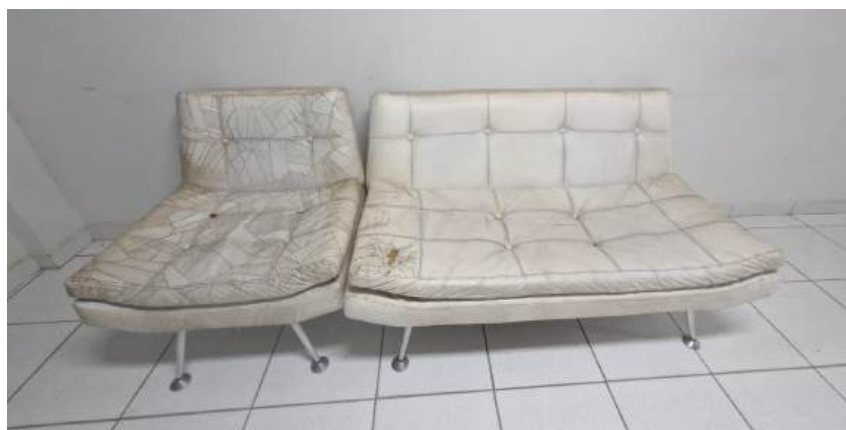
Mobiliário de espera (Autor do laudo).

Os mobiliários devem ser de fácil detecção por bengalas e estarem fora da passagem livre mínima necessária, além de estarem devidamente sinalizados e, em determinadas situações, recomenda-se a fixação do mobiliário.

- Não há sinalização que permita a identificação do mobiliário por uma pessoa com deficiência visual;
- O modelo de mobiliário existente pode dificultar a detecção do mesmo por bengala.

- Sinalizar nas mediações do mobiliário com piso tátil de alerta;
- Adaptar ou trocar o mobiliário por um que seja mais fácil de ser detectado por bengala.

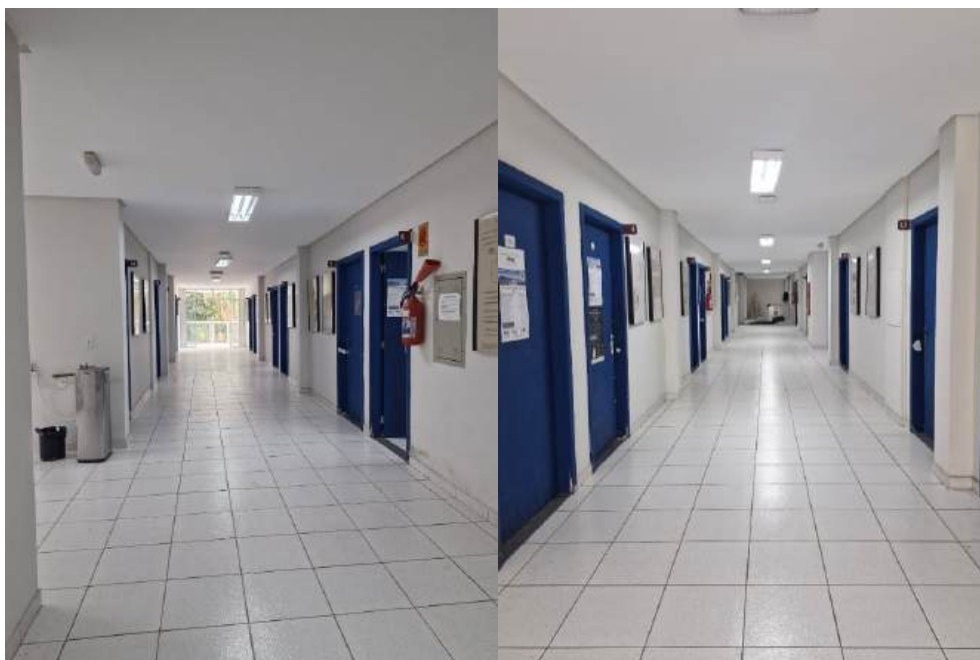
Corredor interno (Autor do laudo).

Há conexão entre o pavimento térreo e o primeiro pavimento tanto por escadas quanto por plataforma elevatória. A circulação interna possui boa largura em sua maioria com corredores de 2,90m ou mais.

- Não há placas indicativas no interior da edificação para sinalização de rotas e entradas acessíveis;
- Não há indicação sonora e visual em saídas de emergência;
- Onde há plataforma elevatória deve haver indicação de piso tátil direcional e de alerta, além de módulo de referência para cadeirante de 1,20x0,80m.

- Instalar placas indicativas no interior da edificação para sinalização de rotas e entradas acessíveis;
- Instalar indicação sonora e visual em saídas de emergência;
- Sinalizar a plataforma elevatória e o módulo de referência para cadeirante, conforme item 4.2.2 da NBR 9050/2020.

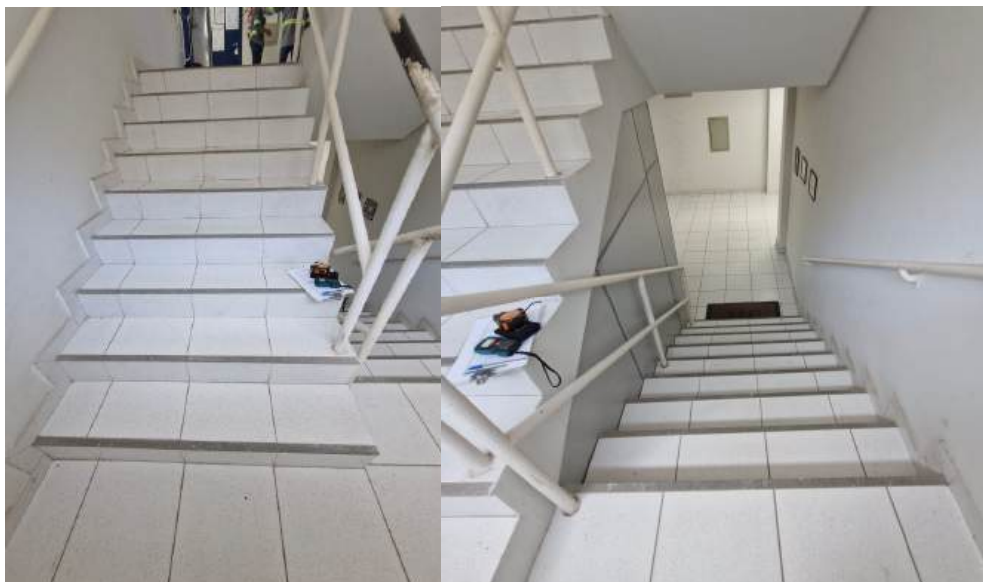
Escada de acesso ao segundo pavimento (Autor do laudo).

- Os degraus, ao longo da escada, não têm o mesmo tamanho em termos de altura e com variação que chegam a quase 1 cm, além de não atender a dimensão mínima do patamar estabelecida no item 6.6.4 da NBR 9050/2020;

- Os degraus não possuem sinalização visual em suas bordas laterais, e/ou na projeção dos corrimãos, aplicada aos pisos e espelhos;
- Há um degrau invadindo o patamar da escada;

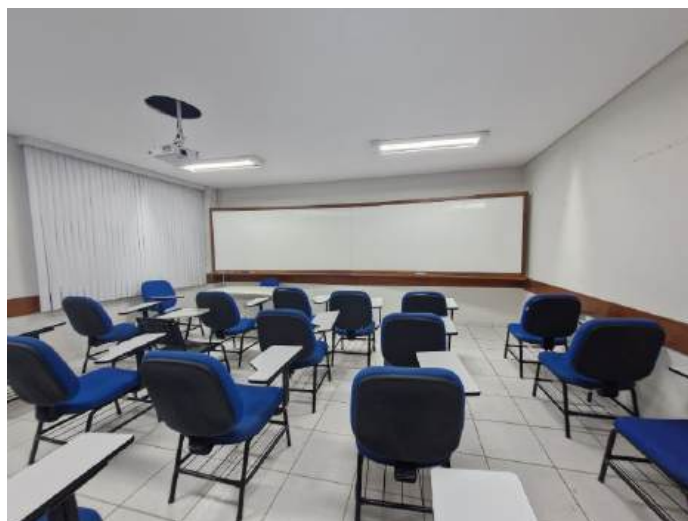
Mobiliário para estudo (Autor do laudo).

Alguns dos itens analisados, como largura de corredores entre cadeiras e área de manobra foi levado em consideração problemas comuns em todas as salas de aula a fim de que o novo layout respeite a Norma de Acessibilidade NBR 9050/2020.

- Disponibilização de pelo menos 1% das mesas das salas de aula, com no mínimo uma para cada duas salas de aula, acessíveis a P.C.R., conforme item 9.3.1 da ABNT NBR 9050;

- Reajuste da lousa existente a fim de colocá-la na altura indicada pela norma, a 0,90m de altura em relação ao piso;
- Definição do número máximo de cadeiras por sala, considerando que haja um corredor de 0,80m para passagem de uma pessoa em cadeira de rodas, conforme dimensão do módulo de referência, no item 4.2.2 na ABNT NBR 9050;
- Colocar uma faixa a 1,50m de distância da lousa e paralela a essa a fim de delimitar o limite até onde devem ser dispostas as cadeiras, de forma a atender a área de manobra junto à lousa;
- Instalação de um sistema de comunicação para pessoas com deficiência ou mobilidade reduzida, conforme item 10.5 da ABNT NBR 9050.

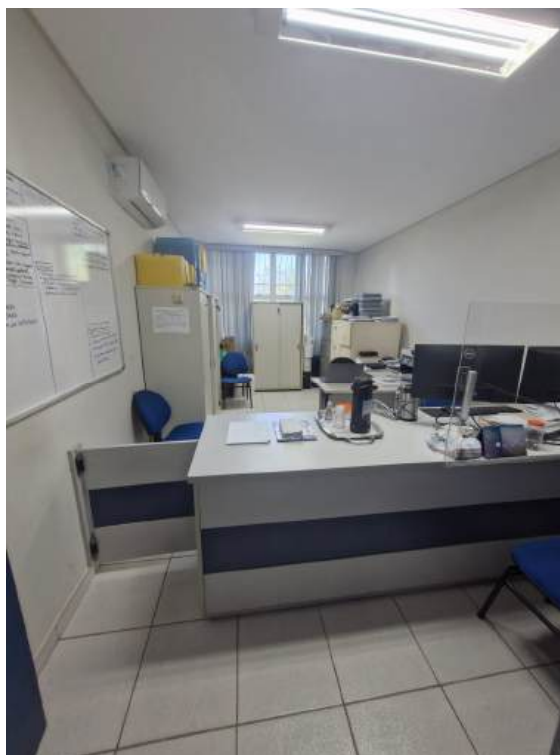
Sala de atendimento ao usuário (Autor do laudo).

Foi analisado na sala de atendimento ao usuário (Secretaria) balcão de atendimento sem iluminação uniforme e com a superfície não atendendo a largura mínima como é estabelecido pela Norma de Acessibilidade. Além disso, não há área de manobra para pessoa com cadeira de rodas.

- Trocar o balcão existente por um que atenda o mínimo exigido pela norma;

- Fazer as adaptações necessárias para se garantir a iluminação adequada do balcão;
- Colocar uma faixa a 1,50m de distância do balcão e paralela a esse a fim de delimitar o limite até onde devem ser dispostos os balcões, de forma a atender a área de manobra.

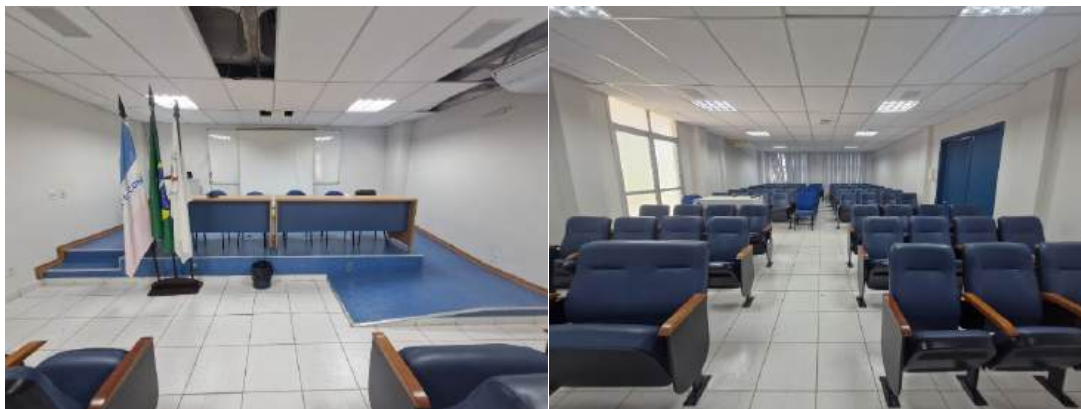
Auditório do PPGFis (Autor do laudo).

Auditório localizado no térreo com corredores largos e duas portas de acesso com assento para 91 pessoas. Além disso, há um palco com nível acima da plateia que pode ser acessado por rampa ou escada.

- Providenciar espaços para P.C.R, P.M.R e P.O suficientes, conforme especifica a norma NBR 9050/2020, vide figuras abaixo.

- Sinalizar a rota acessível, tanto na plateia quanto no palco e fazer tratamento do piso externo.

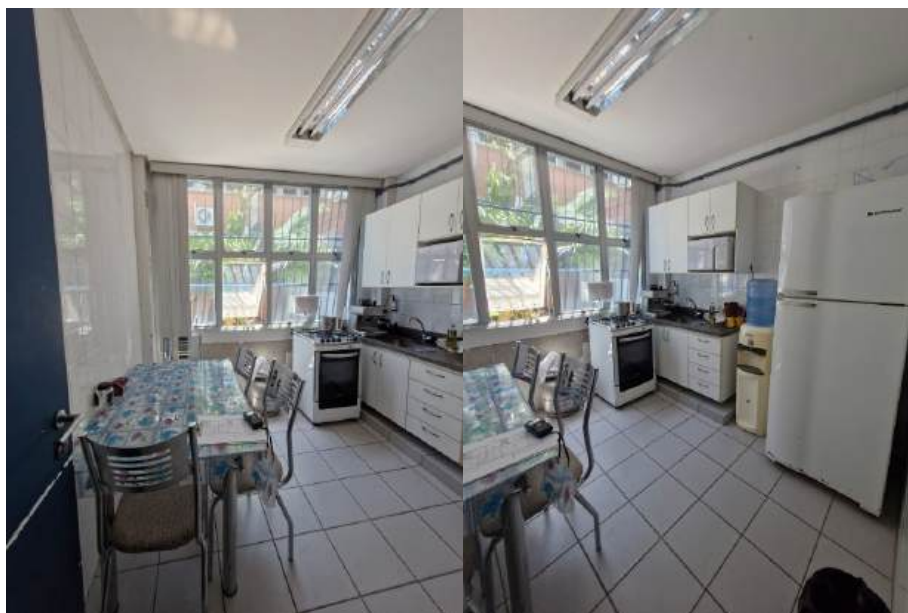
Copinha (Autor do laudo).

Há uma copa composta de pia, bancada, local para cocção e armários.

- As distâncias para alcance manual devem seguir conforme o especificado no item 4.6 da NBR 9050/2020 para se obter conforto no alcance manual, tanto para pessoa em pé como para pessoa em cadeira de rodas;

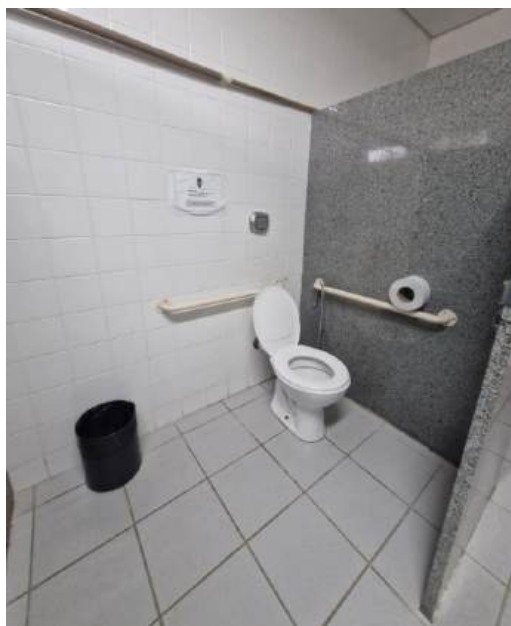
Cabine PCD (Autor do laudo).

Localizado próximo à entrada da edificação, separado por gênero, sendo um feminino e um masculino. Piso em cerâmica e paredes com cerâmica na cor branca.

- Deve ser instalado dispositivo de alarme de emergência próximo à bacia para acionamento por pessoa sentada ou em caso de queda no sanitário acessível a uma altura de 40cm do nível do piso. Observar o grau de proteção IP66 quanto aos recursos elétricos para ambientes como sanitário, conforme figura 67 da norma NBR9050:2020 abaixo;

- O banheiro deve ter acesso independente;
- Providenciar banheiro para uso de pessoas com deficiência no pavimento superior.

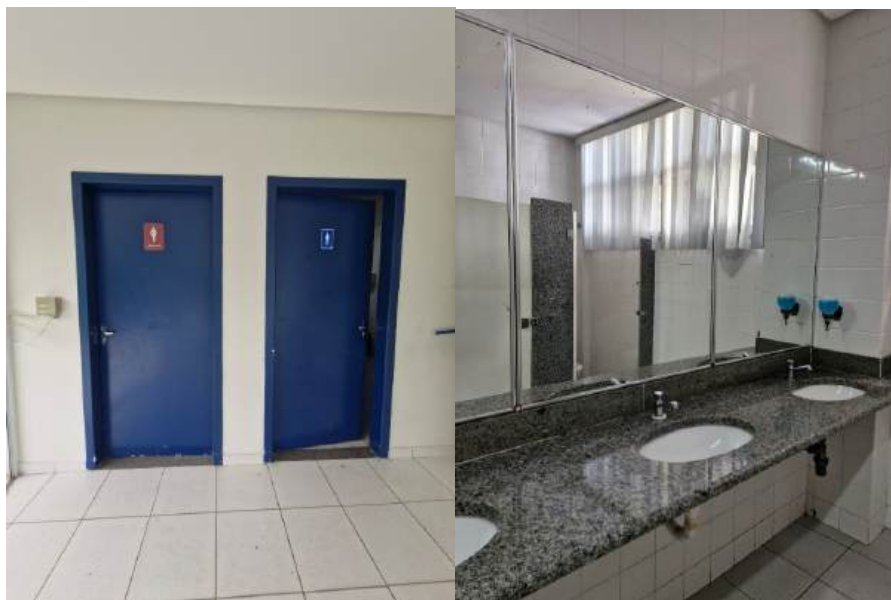
Banheiro de uso coletivo (Autor do laudo)

- Para deslocamentos frontais, circulações mínimas e aberturas deve-se seguir recomendações da figura 83 da NBR9050/2020;
- Para boxes comuns deve seguir a recomendação da figura 116 da NBR 9050, inserida abaixo;

- Para mictório para banheiros coletivos deve seguir a recomendação da figura 120 da NBR 9050, inserida abaixo;
