UNIVERSIDADE FEDERAL DO ESPÍRITO SANTO  
SUPERINTENDÊNCIA DE INFRAESTRUTURA  
DIRETORIA DE PLANEJAMENTO FÍSICO  
COORDENAÇÃO DE PROJETOS E ORÇAMENTOS

## LAUDO DE ACESSIBILIDADE

### PPGE – CENTRO DE EDUCAÇÃO - 096

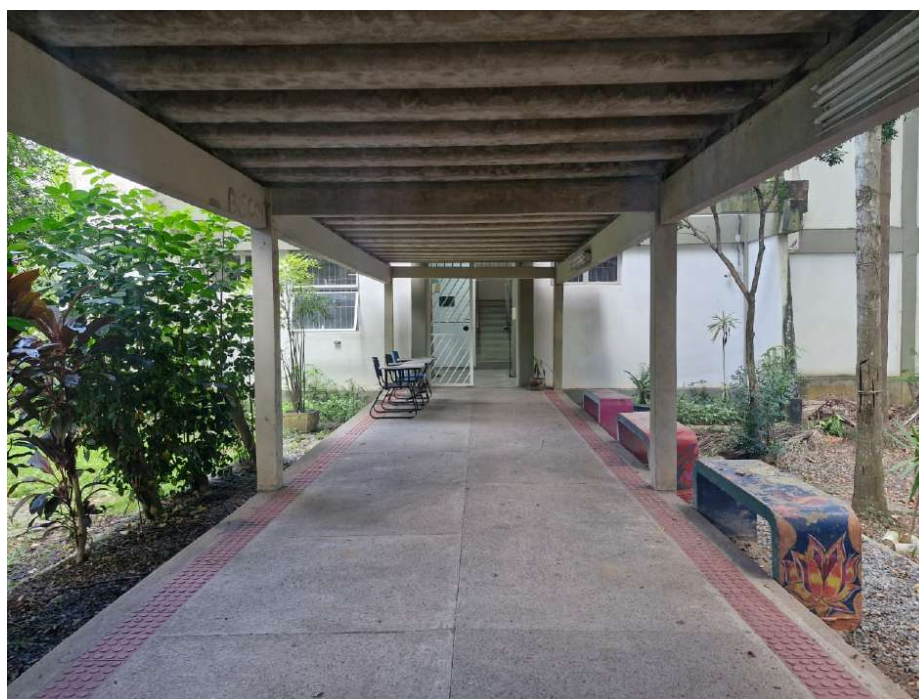
Calçada de Acesso à edificação (Autor do laudo).

Os caminhos existentes até a edificação são, em sua maioria, regulares, sem interferências no nivelamento. Não há piso tátil direcional ao longo do passeio, podendo ser um limitador para a pessoa deficiente. Além do mesmo ser a mais de 50m conforme norma.

- Ausência de piso direcional ao longo do passeio para ter acesso ao edifício em questão;

- Deve se previsto piso tátil direcional e este deve estar de acordo com a NBR 16537/2024.

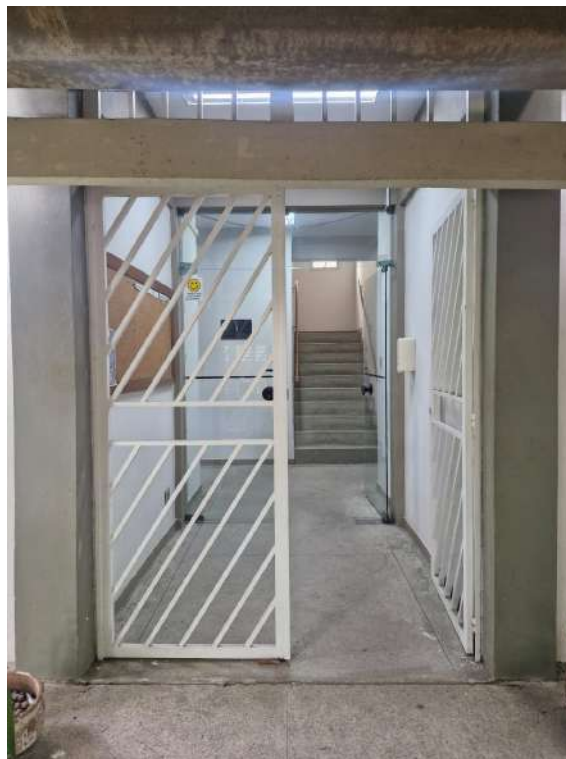
Porta de acesso à edificação (Autor do laudo).

A edificação possui duas portas de acesso, uma primeira e outra secundária. A primeira porta é de aço e vidro, do tipo de abrir e funciona como um portão de acesso, a segunda porta é de vidro e ambas abrem para dentro da edificação.

- Não possui Símbolo Internacional de Acesso (SIA);
- Para portas envidraçadas localizadas nas áreas de circulação, estas devem ser claramente identificadas com sinalização visual de forma contínua;
- Falta a sinalização em alto relevo para identificação da edificação ao lado da porta;
- Não há identificação tátil e não há mapas acessíveis de orientação.
- Existe um pequeno sobressalto na primeira porta de acesso entre o passeio e a edificação.

- Sinalizar visualmente a porta de entrada com dimensão conforme figura 88, da NBR 9050/2020 abaixo;

- Utilizar sinalização de portas conforme figura 62, NBR 9050/2020 abaixo;
- Remover o ralo existente e propor novo local para sua inserção fora da rota acessível;

- O desnível existente deve ser regularizado de forma a não interferir no acesso a edificação conforme NBR 9050:2020.

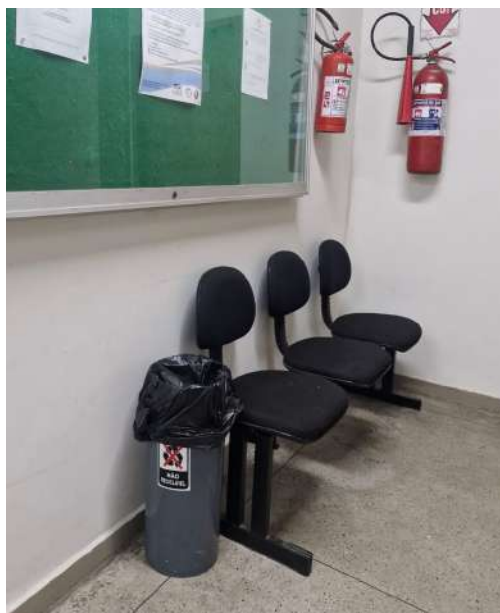
Mobiliário de espera (Autor do laudo).

Os mobiliários devem ser de fácil detecção por bengalas e estarem fora da passagem livre mínima necessária, além de estarem devidamente sinalizados e, em determinadas situações, recomenda-se a fixação do mobiliário.

- Não há sinalização que permita a identificação do mobiliário por uma pessoa com deficiência visual;
- O modelo de mobiliário existente pode dificultar a detecção do mesmo por bengala.

- Sinalizar nas mediações do mobiliário com piso tátil de alerta;
- Adaptar ou trocar o mobiliário por um que seja mais fácil de ser detectado por bengala.

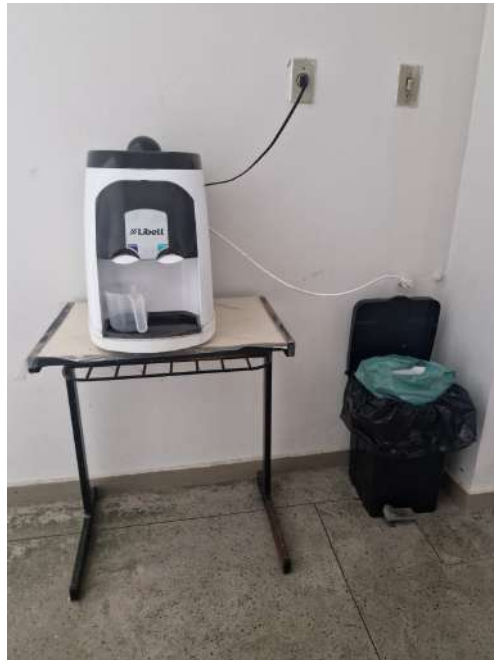
Bebedouros presente no prédio (Autor do laudo).

O bebedouro é do tipo purificador de água e não possui duas bicas com alturas diferentes, além de não possuir sinalização.

- Os bebedouros não possuem pelo menos duas alturas de bica, sendo uma a 0,90 m e outra entre 1,00 m e 1,10 m, conforme indica o item 8.5.1.1 da ABNT NBR 9050:2020
- A bica deve ser do tipo de jato inclinado, estar localizada no lado frontal do bebedouro, permitir a utilização por meio de copos e ser de fácil higienização, como indica o item 8.5.1.2 da ABNT NBR 9050:2020;
- Não há piso tátil de alerta no entorno do bebedouro para sua identificação.

- Deve ser instalado um bebedouro de bica com duas alturas (uma a 0,90 m e outra entre m e 1,10 m) e com altura livre inferior de, no mínimo, 0,73 m do piso para aproximação conforme item abaixo:

- Deve conter ao redor de mobiliários, como bebedouros, sinalização tátil de alerta, caso não dê para ser detectado por bengala longa.

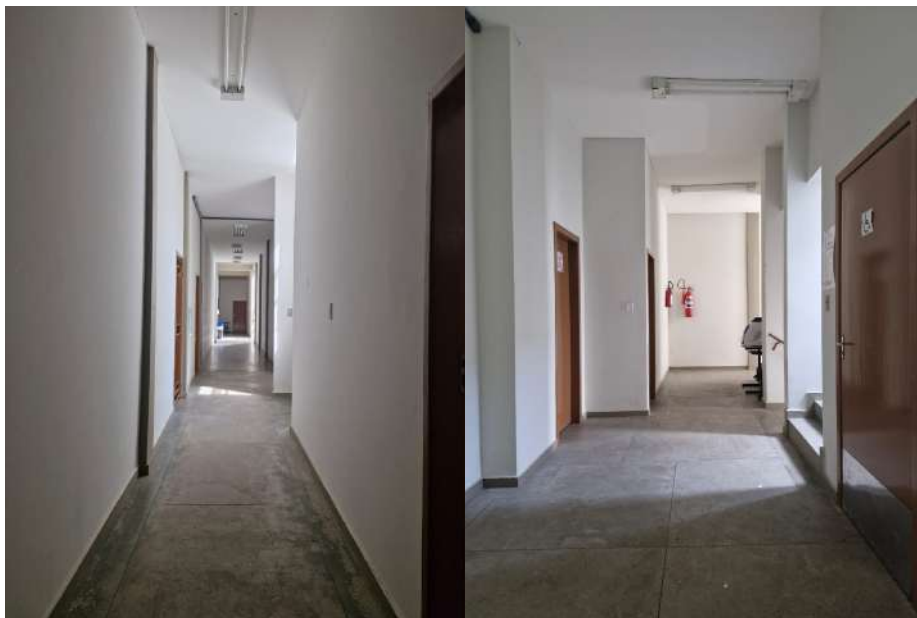
Corredor interno (Autor do laudo).

A circulação horizontal se dá por meio de corredores, com largura de que variam de 1,35 a 2,85 metros e a conexão do térreo ao primeiro pavimento é feita através da escada e do elevador existente.

- Não há placas indicativas no interior da edificação para sinalização de rotas e entradas acessíveis;
- Não há indicação sonora e visual em saídas de emergência;

- Instalar placas indicativas no interior da edificação para sinalização de rotas e entradas acessíveis;
- Instalar indicação sonora e visual em saídas de emergência;

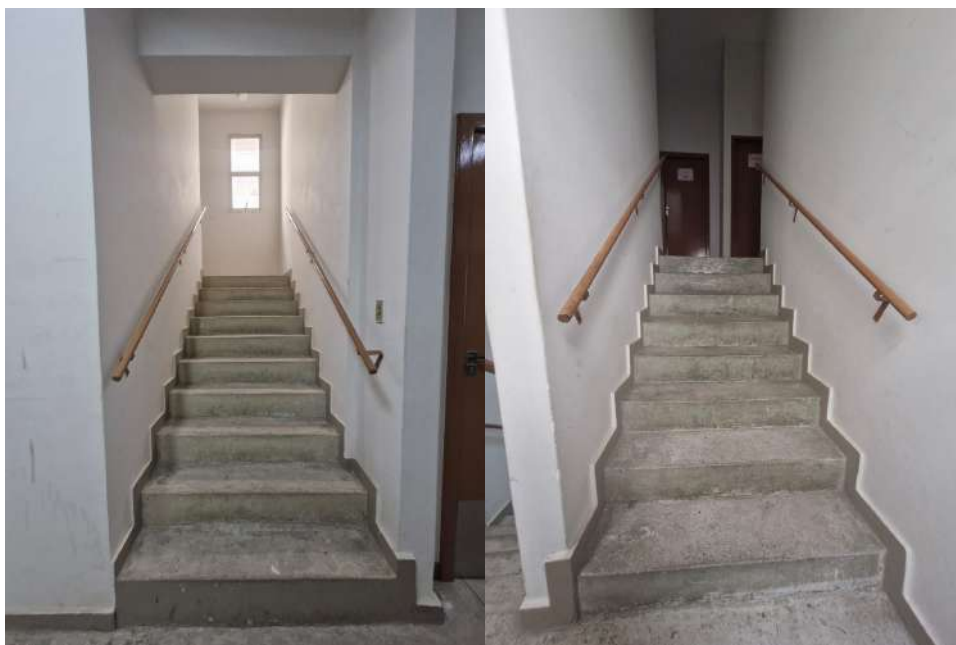
Escada de acesso ao segundo pavimento (Autor do laudo).

O conjunto de escadas tem como função interligar o térreo da edificação ao primeiro pavimento. Possui uma estrutura de concreto composta por 18 pisos que possuem degraus com alturas que variam de 17 a 19cm, além de possuírem profundidade entre 26 e 28cm. O patamar possui comprimento inferior ao mínimo exigido e seu corrimão encontra-se fora de Norma.

- Os degraus, ao longo da escada, não têm o mesmo tamanho em termos de altura e profundidade com variações que chegam a 2 cm, além de não atender a dimensão mínima do patamar estabelecida no item 6.6.4 da NBR 9050/2020;

Os degraus não possuem sinalização visual em suas bordas laterais, e/ou na

- projeção dos corrimãos, aplicada aos pisos e espelhos;

- Os corrimãos laterais não são contínuos ao longo de toda a escada com interrupção nos patamares;
- Os corrimãos estão instalados a apenas uma altura, não atendendo ao estabelecido pela NBR 9050/2020 de um corrimão de duas alturas com 92 cm e 70 cm do piso;
- Os corrimãos não possuem prolongamento de, no mínimo, 30 cm antes do início e após o término da escada;

- Reformulação da escada a fim de que todos os degraus possuam a mesma altura e profundidade, e sejam regulares ao longo de toda a escada, conforme item 6.8 da ABNT NBR 9050/2020;
- Instalação de sinalização visual dos degraus de escada, conforme item 5.4.4 da ABNT NBR 9050/2020;

- Retirada do corrimão atual e instalação de um novo contínuo com duas alturas, de 70 e 92cm, e com prolongamento de 30cm antes do início e após o término da escada, conforme item 6.9 da ABNT NBR 9050 e dimensões de empunhadura conforme item 4.6.5;

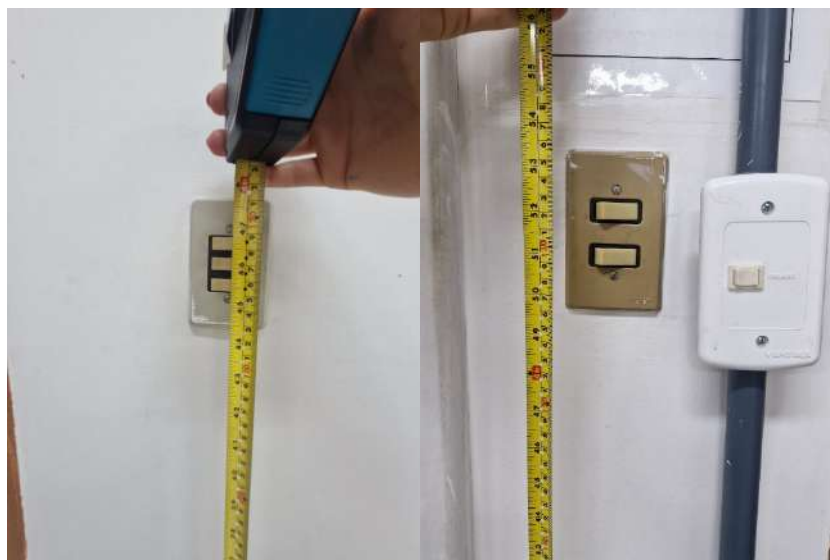
Instalações (Autor do laudo).

As instalações nas salas de aula não cumprem as normas de acessibilidade, como mostrado nas fotos acima.

- Os interruptores estão em alturas que variam de 1,10m a 1,30m de altura do piso, sendo que deveriam estar a no máximo 1,00m.
- As tomadas encontram-se em alturas inferiores as exigidas pela NBR 9050, sendo que deveriam estar entre 0,4m a 1m de altura do piso.

- Deve-se diminuir a altura dos interruptores e aumentar a das tomadas para que eles fiquem dentro da faixa de altura ideal em relação ao piso, conforme item 4.6.9 da ABNT NBR 9050.

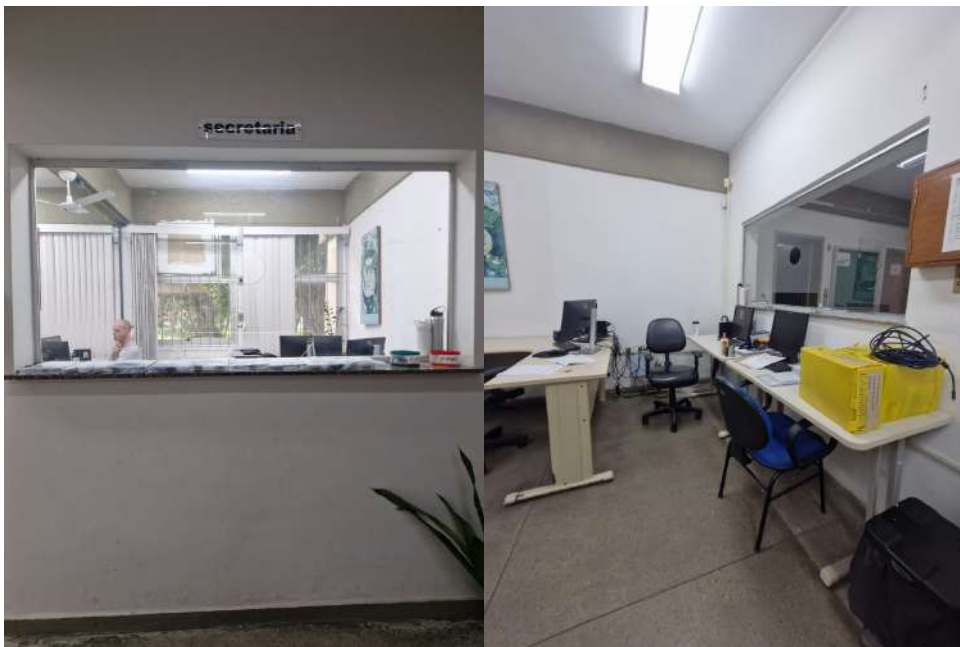
Sala de atendimento (Autor do laudo).

Foi analisado nas salas de atendimento ao usuário (Secretaria, Coordenação Pedagógica e Coordenação Administrativa) balcões de atendimento sem iluminação uniforme e com a superfície não atendendo a largura mínima como é estabelecido pela Norma de Acessibilidade. Além disso, não há área de manobra para pessoa com cadeira de rodas.

- O balcão não possui superfície com largura mínima de 90cm e espaço de atendimento para módulo PCD de acordo com NBR 9050/2020;
- Não existe área de manobra junto ao balcão de atendimento (1,20 x 1,50 m) para manobra de 180°;
- O balcão não está iluminado uniformemente.

- Trocar o balcão existente por um que atenda o mínimo exigido pela norma;

- Fazer as adaptações necessárias para se garantir a iluminação adequada do balcão;

- Instalar uma faixa a 1,50m de distância do balcão e paralela a esse a fim de delimitar o limite até onde devem ser dispostos os balcões, de forma a atender a área de manobra.

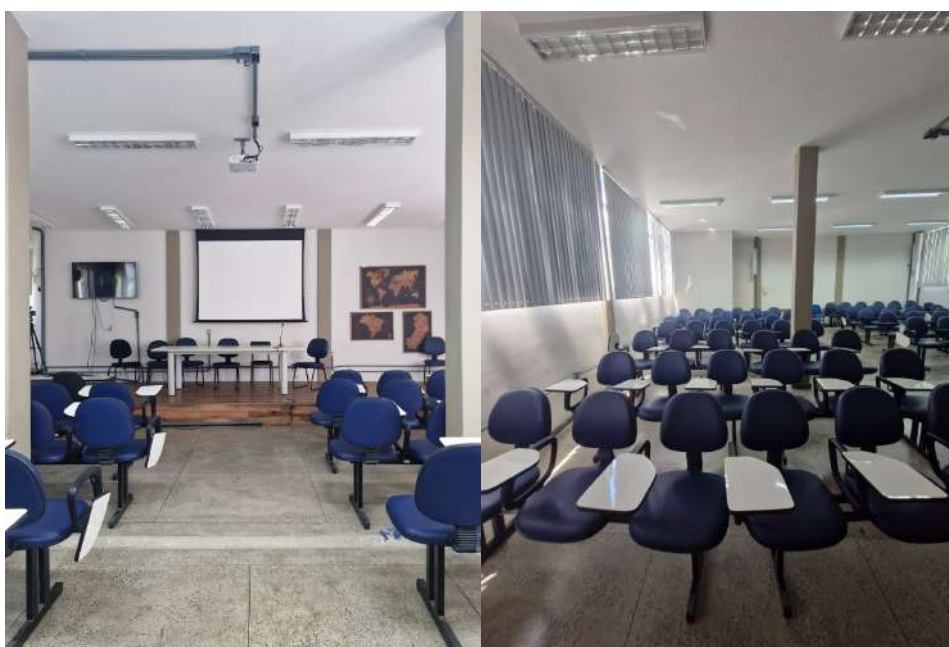
Auditório do PPGE (Autor do laudo).

Auditório localizado no primeiro pavimento com circulação interna de 1,37 metros e uma porta de acesso do tipo dupla de abrir com 1,2 metros. Além disso, o espaço apresenta paredes pintadas na cor branca, piso, laje aparente pintada de branco e sem forro e carteiras longarinas de 3 lugares com prancheta. Ademais, o palco tem medidas de 8,85 x 2,54 metros e possui 0,30 metros de altura, com uma rampa de 0,87 metros de largura por 1,17 metros de distância no canto direito do palco.

- Não há espaços reservados para pessoas em cadeiras de rodas junto ao mobiliário com dimensões mínimas de 1,2mx0,8m;
- Não há assento reservado para pessoa obesa;
- Não há assento reservado para pessoa com mobilidade reduzida;
- A rota acessível que liga a plateia ao palco não é sinalizada e fica no campo visual da plateia;
- Não existe um local destinado a intérprete de libras ou guias-intérpretes, com boa visibilidade e iluminação adequada;
- Os corredores de circulação não apresentam corrimão, conforme 4.6.5 da ABNT NBR 9050:2020.

- Providenciar espaços para P.C.R, P.M.R e P.O suficientes, conforme especifica a norma NBR 9050/2020, vide figuras abaixo.

- Sinalizar a rota acessível, tanto na plateia quanto no palco e fazer tratamento do piso externo.
- Os espaços para P.C.R. ou assentos para P.M.R. e P.O. devem estar distribuídos na plateia, de forma que a tela ou a boca de cena estejam dentro do cone visual formado pelo ângulo de 30, traçado em planta a partir do centro dos olhos do observador. Deve ser preservada a passagem entre as fileiras. Mesmo quando houver P.C.R., conforme o item 10.3.2.6 da ANBNT NBR 9050:2020;

- O desnível entre o palco e a plateia deve ser vencido através de rampa com largura mínima de 0,90 metros e ter inclinação adequada de acordo com a altura desnível ou equipamento eletromecânico;

- Deve haver um assento adjacente que garantam que a pessoa em cadeira de rodas e seus acompanhantes fiquem na mesma direção;
- O local no palco destinado a intérprete de Libras deve atender ao descrito em 5.2.8.1.6, conforme indica a ABNT NBR 9050:2020;

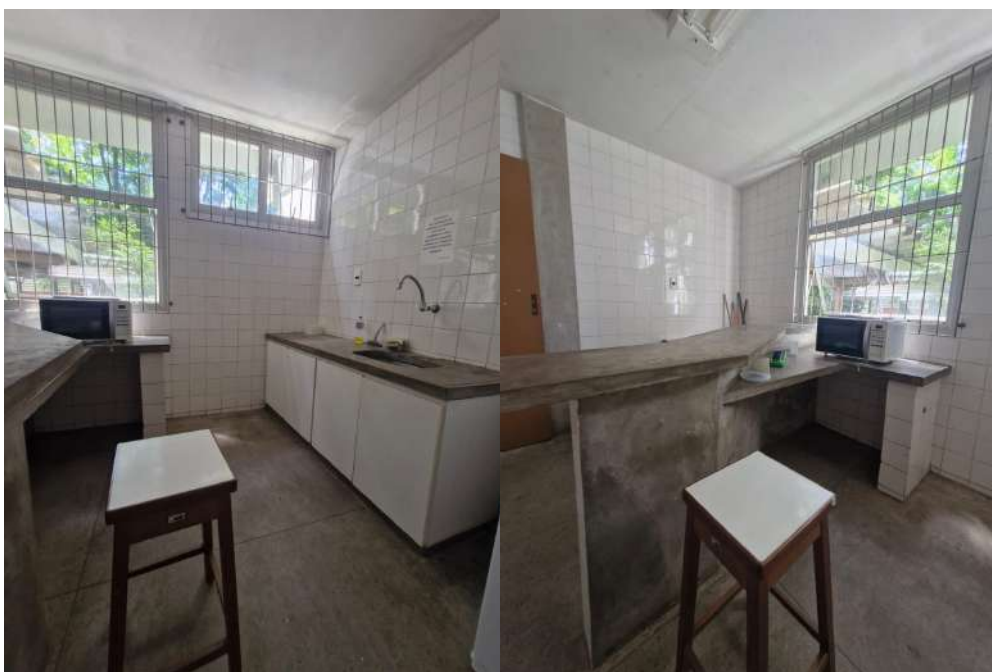
Copinha (Autor do laudo).

A copa está localizada no térreo na área destinada aos servidores e professores da edificação.

- A área de manobra de cadeiras de rodas sem deslocamento deve seguir as dimensões mínimas, conforme especificado no item 4.3.4 da NBR 9050/2020;
- As distâncias para alcance manual devem seguir conforme o especificado no item 4.6 da NBR 9050/2020 para se obter conforto no alcance manual, tanto para pessoa em pé como para pessoa em cadeira de rodas;

- As cozinhas e similares devem possuir módulo de referência de diâmetro de 1,5 metros, conforme o item 10.9.7 da ABNT NBR 9050:2020;

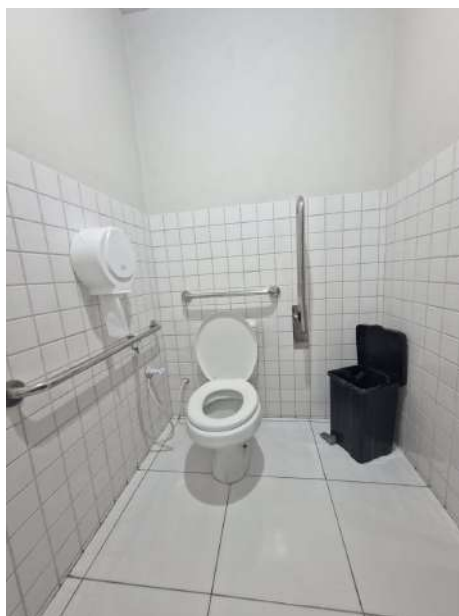
Cabine PCD (Autor do laudo).

- O botão/válvula de desgarrá deve possuir altura máxima de 1,00m, conforme o item 7.7.3.1 da NBR 9050:2020;
- Deve-se considerar as alturas indicadas na Figura 122, conforme indica norma.

- As portas dos sanitários acessíveis devem possuir puxador horizontal e proteção mecânica na parte inferior, como mostra a Figura 86 da ABNT NBR 9050:2020;

- As barras de apoio para o lavatório devem possuir uma altura entre 0,78m e 0,80m, conforme abaixo;

- A altura adequada da barra de apoio horizontal da parede lateral deve ser instalada a uma altura de 0,75m do piso acabado, conforme indica a Figura 106 da NBR 9050:2020;

- Deve ser instalado dispositivo de alarme de emergência próximo à bacia para acionamento por pessoa sentada ou em caso de queda no sanitário acessível a uma altura de 40 cm do nível do piso. Observar o grau de proteção IP66 quanto aos recursos elétricos para ambientes como sanitário, conforme Figura 67 da norma NBR9050:2020 abaixo;

- Deverá reformar o ambiente para criação de contraste entre piso e paredes para facilitar o uso de pessoas com baixa visão conforme tabela abaixo referência NBR9050:2015

- Instalação de sinalização visual de sanitário acessível, identificado com o símbolo internacional de acesso;
- Instalar lavatórios nos boxes acessíveis de acordo com as especificações da imagem a seguir;
- Para deslocamentos frontais, circulações mínimas e aberturas deve-se seguir recomendações da figura 83 da NBR9050/2020;

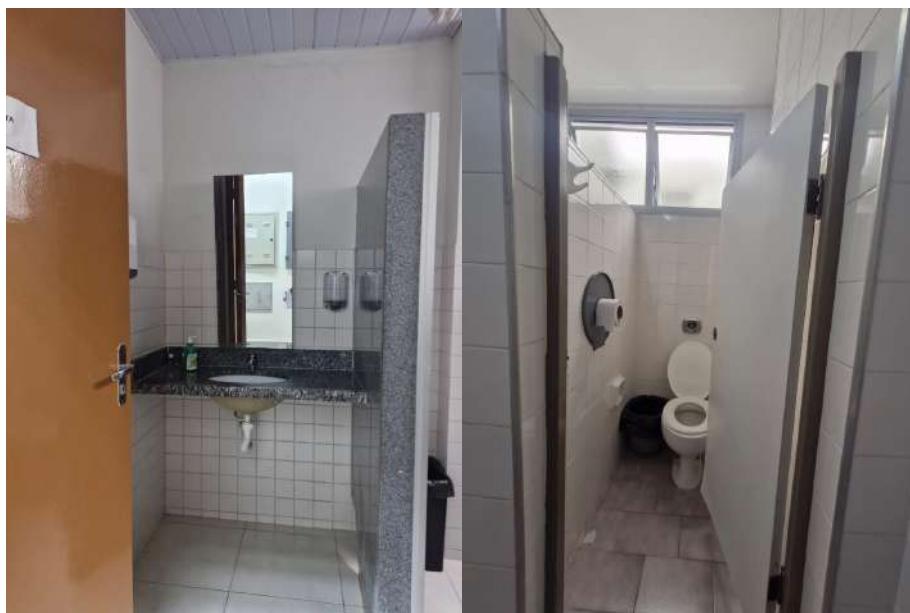
Banheiro de uso coletivo (Autor do laudo)

Localizados tanto no térreo quanto no segundo pavimento, o conjunto de sanitários masculino, possuem 1 (uma) cabine de uso comum e 2 (dois) mictórios, além de apresentar apenas um lavatório. Já no sanitário feminino, temos um conjunto de 2 (duas) cabines e um conjunto de 2 (dois) lavatórios.

- Quanto a indicação dos cômodos deve-se seguir recomendações da figura 62 da NBR 9050/2020;

- Para deslocamentos frontais, circulações mínimas e aberturas deve-se seguir recomendações da figura 83 da NBR9050/2020;
- Para boxes comuns deve seguir a recomendação da figura 116 da NBR 9050, inserida abaixo;

- Para mictório para banheiros coletivos deve seguir a recomendação da figura 120 da NBR 9050, inserida abaixo;
