UNIVERSIDADE FEDERAL DO ESPÍRITO SANTO  
SUPERINTENDÊNCIA DE INFRAESTRUTURA  
DIRETORIA DE PLANEJAMENTO FÍSICO  
COORDENAÇÃO DE PROJETOS E ORÇAMENTOS

**LAUDO DE ACESSIBILIDADE**  
**CEMUNI 3 - CENTRO DE ARTES- 22**  
**CAMPUS GOIABEIRAS**

Vistoria realizada em 20/01/2025, por Joycy Pereira Nascimento, nos sanitários, estacionamento, passeios, salas, circulações e auditório do Cemuni 3, do Centro de Artes localizada no campus de Goiabeiras na Universidade Federal do Espírito Santo (UFES), em que se verifica a acessibilidade para pessoas com deficiência.

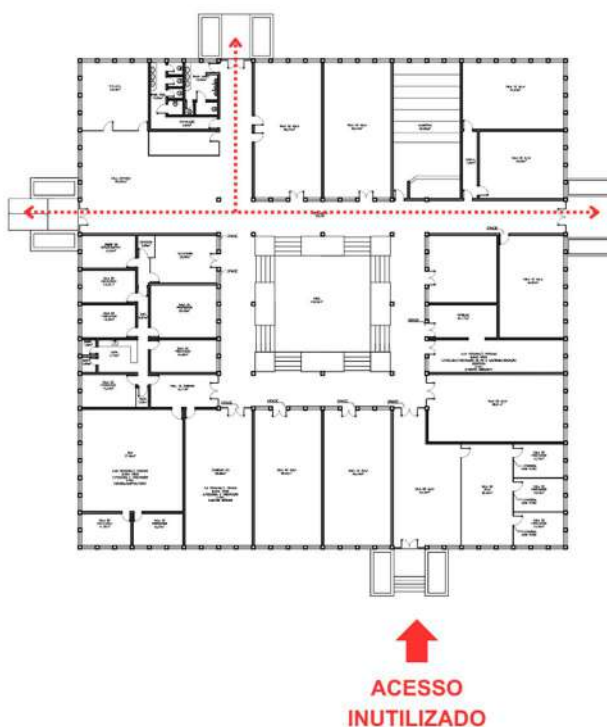
A edificação possui 03 (três) rotas acessíveis que interligam o interior da edificação, passeio e aos demais prédios que o circundam. Além disso, estas são comuns aos funcionários, alunos e visitantes do prédio, conforme a Figura abaixo.

Esquema das rotas acessíveis. Fonte: Autor do laudo.

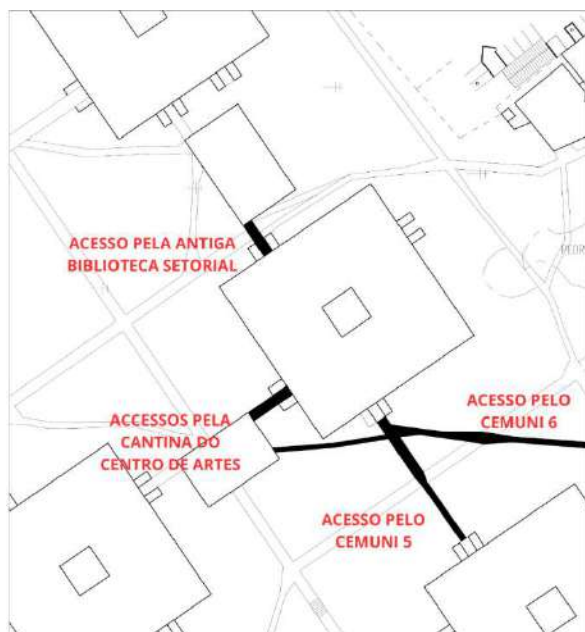
A edificação possui 4 passeios principais: o de acesso pelo Cemuni 5, pelo Cemuni 6, pela cantina do Centro de Artes e pela Biblioteca Setorial, como mostra o esquema do Mapa abaixo.

Esquema dos passeios. Fonte: Autor do laudo.

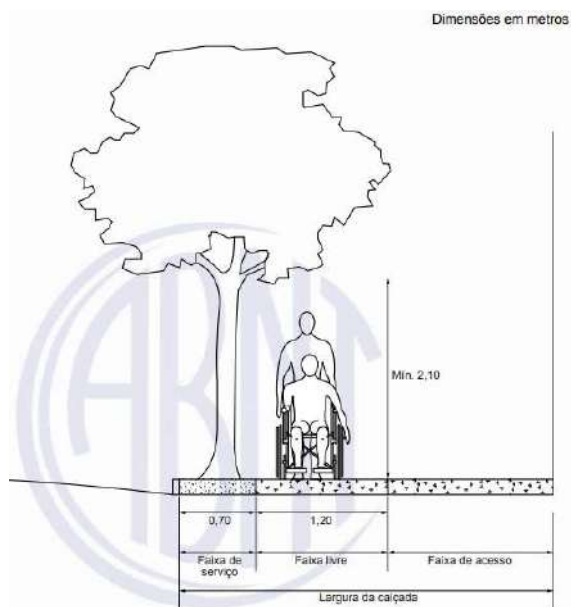
Indicação de medidas para passeio e faixas livres.

- Criação de calçadas e passeios que chegam à edificação, providenciando largura mínima faixa livre de 1,20m conforme NBR 9050:2020 e que as mesmas sejam acessos e rotas acessíveis.
