## **LAUDO DE ACESSIBILIDADE**

### **CEMUNI 4 – CENTRO DE ARTES - 023**

Vistoria realizada em 18/03/2026, por Laysa Breda Bisi, nos sanitários, estacionamento, passeios, salas, circulações e auditório do Cemuni 4, do Centro de Artes localizada no campus de Goiabeiras Ufes, em que se verifica a acessibilidade para pessoas com deficiência.

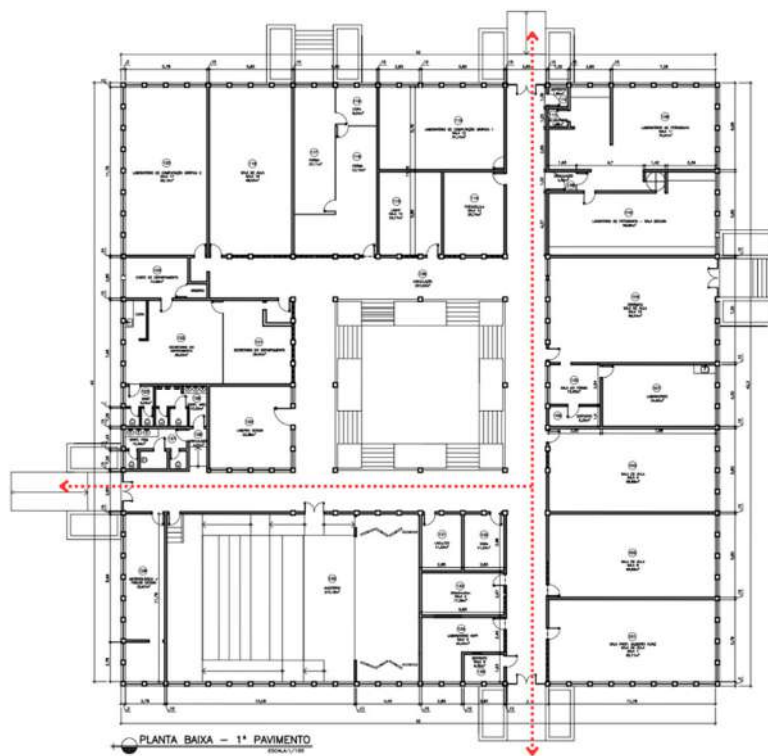
Esquema das rotas acessíveis (Autor do laudo).

A edificação possui 03 rotas acessíveis que interligam o interior da edificação, o estacionamento e aos demais prédios que o circunlam. Além disso, estas são comuns aos funcionários, alunos e visitantes do prédio.
