**LAUDO DE ACESSIBILIDADE**  
**CT 2- CENTRO TECNOLÓGICO- 116**  
**CAMPUS GOIABEIRAS**

O presente laudo tem por objetivo avaliar as condições reais do **CT2**, em seus ambientes internos e externos de uso comum, de uso público e ambientes de funcionários, sob as Leis e Normas técnicas de acessibilidade em vigor.

Vistoria realizada em 25/02/2025, por Késia Garcia Fernandes, em todos os ambientes do CT 2, do Centro Tecnológico localizado no Campus de Goiabeiras na Universidade Federal do Espírito Santo (UFES), em que se verificou a acessibilidade para pessoas com deficiência.

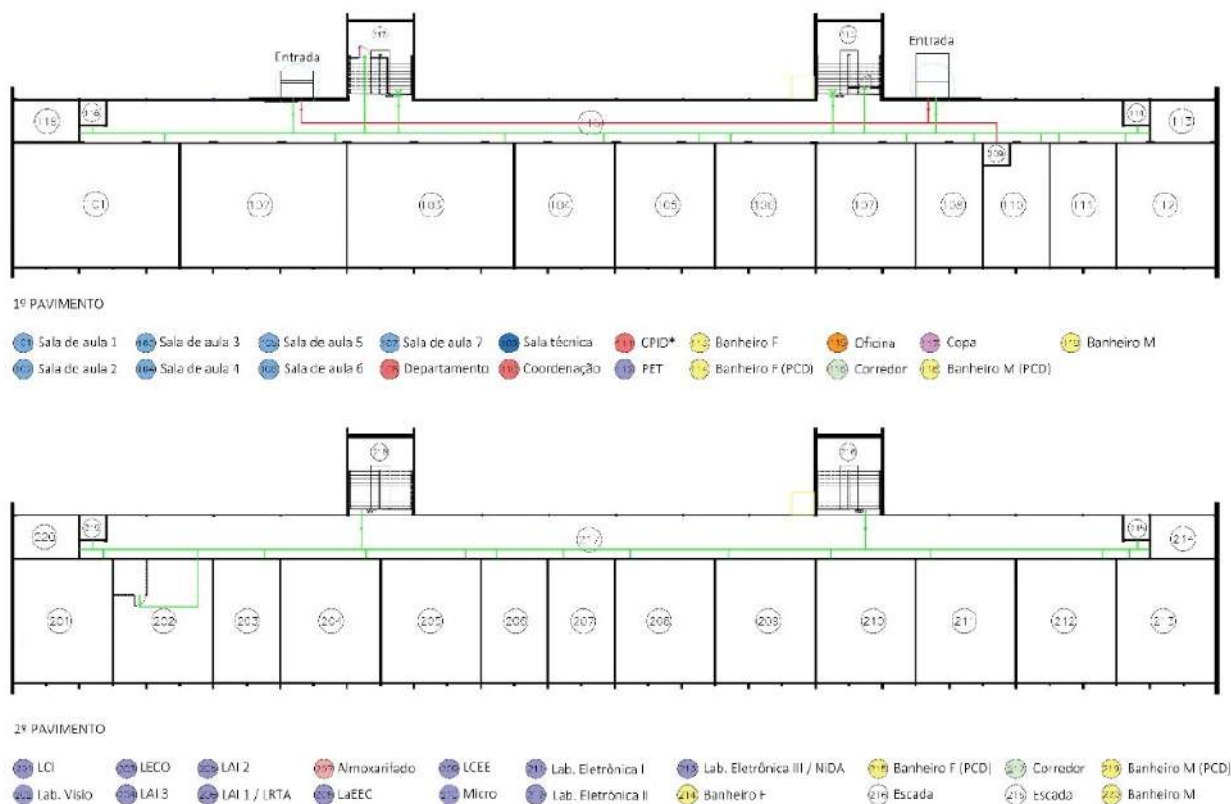
A edificação possui 2 (duas) rotas acessíveis que interligam os ambientes. A **ROTA COMUM** (em verde) interliga todos os ambientes de salas de aulas, laboratórios, salas administrativas, copas, oficinas, sanitários, ou seja, todos ambientes de uso comum e público. E uma **ROTA RESTRITA** (em vermelho), para acesso de servidor, conforme mapa abaixo.

Esquema das rotas acessíveis. Fonte: Autor do laudo.
