LAUDO DE ACESSIBILIDADE

CT – 9 – ENGENHARIA DA COMPUTAÇÃO - CENTRO TECNOLÓGICO - 109

Vistoria e levantamento fotográfico realizados em 16/03/2026, por Laysa Breda Bisi, nos sanitários, passeios, salas e circulações do Centro Tecnológico 9 (CT9), localizado no campus de Goiabeiras Ufes, em que se verifica a acessibilidade para pessoas com deficiência.

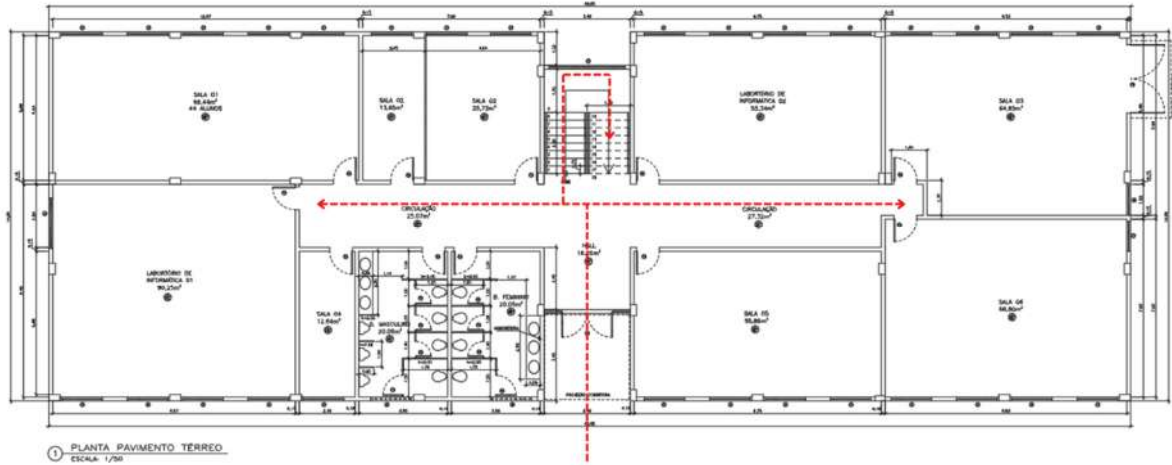
Rota acessível pavimento térreo (Autor do laudo).

A edificação possui **uma (01) rota acessível** que interliga todos os seus ambientes de uso comum e público do térreo ao primeiro pavimento. A **ROTA ACESSÍVEL DOS ALUNOS E PROFESSORES** interliga a entrada principal da edificação a todos os ambientes de salas de aula e laboratórios, ambientes de uso comum e abertos ao público. Conforme esquema abaixo.

Conforme o art. 18 do Decreto Federal 5.296/2004, devem ser eliminadas as barreiras físicas ao longo da Rota Acessível de Uso Público, Comum ou Coletivo de forma obrigatória, e seguindo preceitos e os padrões das normas técnicas de acessibilidade da ABNT.

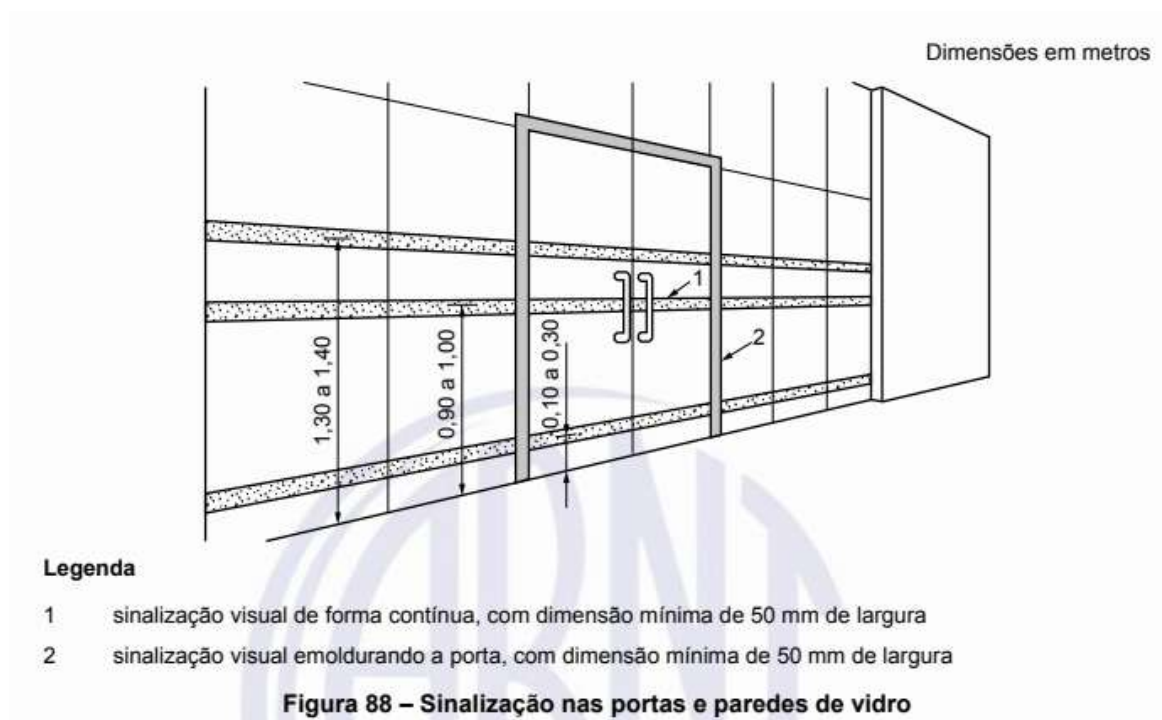
- Para portas envidraçadas localizadas nas áreas de circulação, estas devem ser claramente identificadas com sinalização visual de forma contínua;
- Falta a sinalização em alto relevo para identificação da edificação ao lado da porta;
- A abertura da porta de entrada interfere na dimensão mínima do patamar;
- As maçanetas são do tipo bola e não alavanca;

- Sinalizar visualmente a porta de entrada com dimensão conforme figura 88, da NBR 9050/2020 abaixo;
