## LAUDO DE ACESSIBILIDADE

### LABORATÓRIO DE ESTRUTURAS – CENTRO TECNOLÓGICO – 122

Vistoria realizada em 02/05/2026, por Laysa Breda Bisi, no laboratório, passeios, circulações e estacionamento do Laboratório de Estruturas, localizado no Centro Tecnológico, no campus de Goiabeiras Ufes, em que se verifica a acessibilidade para pessoas com deficiência.

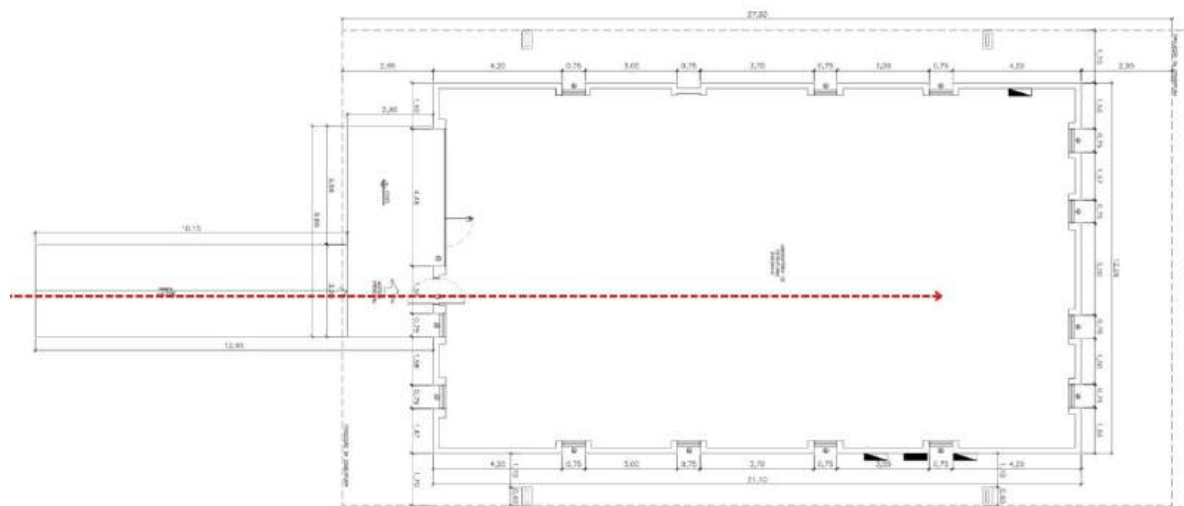
Rota acessível (Autor do laudo).

A edificação possui uma (01) rota acessível. A **ROTA ACESSÍVEL DOS ALUNOS, PROFESSORES, SERVIDORES E PUBLICO EM GERAL** interliga a entrada principal da edificação ao laboratório. Conforme esquema abaixo.
