## LAUDO DE ACESSIBILIDADE

### NÚCLEO DE LÍNGUAS – CENTRO DE CIÊNCIAS HUMANAS E NATURAIS - 104

Vistoria realizada em 07/04/2025, por Laysa Breda Bisi, nos sanitários, passeios, salas, circulações e demais ambientes do Núcleo de Línguas localizado no campus de Goiabeiras Ufes, em que se verifica a acessibilidade para pessoas com deficiência.

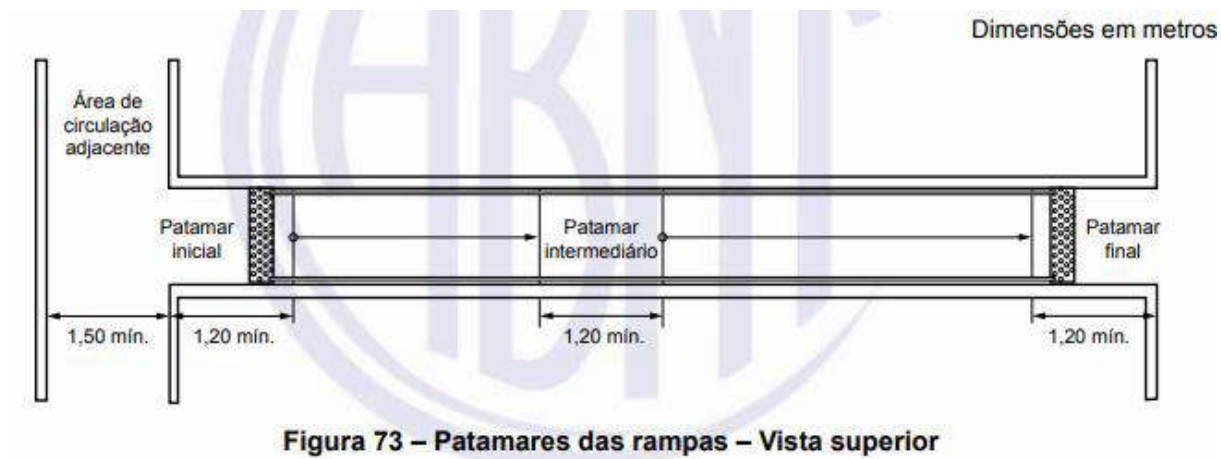
- O trajeto até a edificação possui desníveis sem tratamento adequado;
- A rampa de acesso da edificação invade a calçada, servindo a mesma de patamar;

- Reformular a rampa com a inclinação adequada a reformas, segundo a NBR 9050, a fim de que a mesma não invada a calçada conforme figura abaixo.

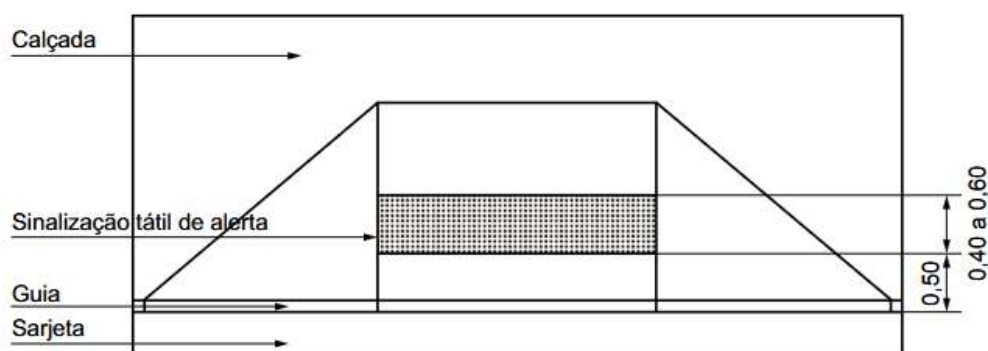
- Não existe rebaixamentos de calçadas no fluxo da travessia de pedestres ou faixa elevada para ser acessível;
- A sinalização da travessia devem ter sinalização tátil de alerta no piso, posicioonada paralelamente à faixa, ou perpendicular à linha de caminhamento;
- Não existe sinalização tátil direcional transversalmente à calçada marcando as áreas de travessia;
- Não existe sinalização tatil direcional de orientação entre as calçadas.

- Os materiais de revestimento devem ter acabamento regular, firme, estável, não trepidante para dispositivos com rodas e antiderrapante, sob qualquer condição (seco ou molhado) conforme NBR 9050:2020;
- Prever calçada para o estacionamento com rebaixos adequados à modulação das vagas e regulamentos internos visando o quantitativo necessário para atender à edificação e conforme modelo de rebaixo abaixo.
