UNIVERSIDADE FEDERAL DO ESPÍRITO SANTO  
SUPERINTENDÊNCIA DE INFRAESTRUTURA  
DIRETORIA DE PLANEJAMENTO FÍSICO  
COORDENAÇÃO DE PROJETOS E ORÇAMENTOS

## LAUDO DE ACESSIBILIDADE

### PPGE – CENTRO DE EDUCAÇÃO - 096

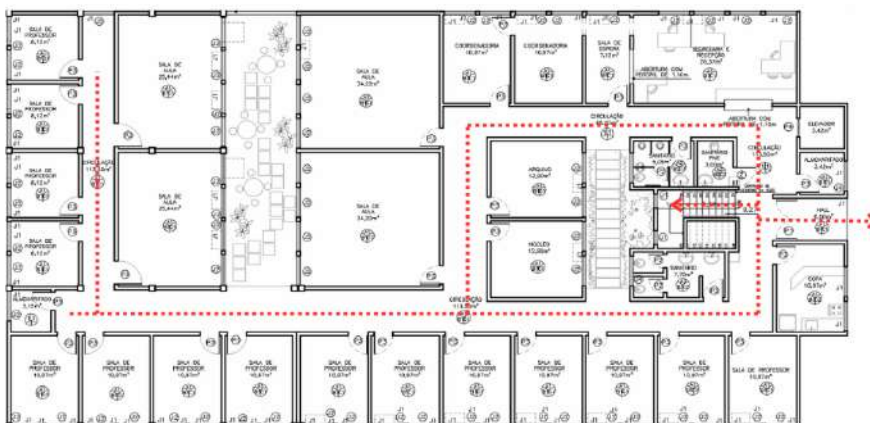
Rota acessível pavimento térreo (Autor do laudo).

A edificação possui **uma (01) rota acessível** que interliga todos os seus ambientes de uso comum e público do térreo ao primeiro pavimento. A **ROTA ACESSÍVEL DOS ALUNOS, PROFESSORES, SERVIDORES E PÚBLICO EM GERAL** interliga a entrada principal da edificação a todos os ambientes de salas de aula, sala de professores, ambientes de uso comum e abertos ao público. Conforme esquema abaixo.

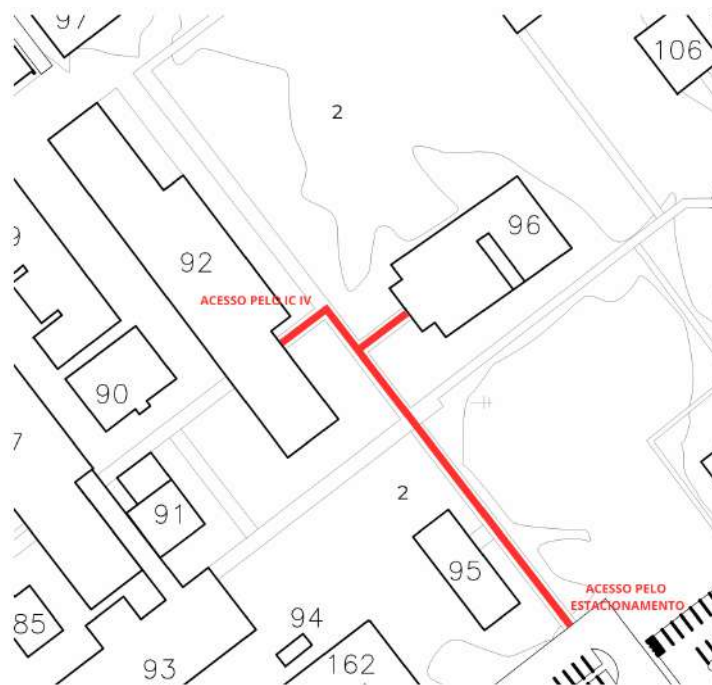
Esquema de passeio (Autor do laudo).

Os caminhos existentes até a edificação são, em sua maioria, regulares, sem interferências no nivelamento. Não há piso tátil direcional ao longo do passeio, podendo ser um limitador para a pessoa deficiente. Além do mesmo ser a mais de 50m conforme norma.

- Ausência de piso direcional ao longo do passeio para ter acesso ao edifício em questão;

- Deve se previsto piso tátil direcional e este deve estar de acordo com a NBR 16537/2024.
